## 加工中心自动换刀装置故障与排除

河南汽车制动器有限责任公司 (新乡 453500) 陈利强

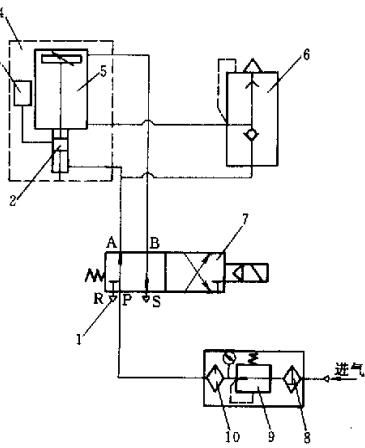
故障分析与排除：检查与自动换刀有关联的系统参数 315 ~ 359 号，与备份参数相同。让机床在 MDI 方式执行 M06 自动换刀，发现增压缸向下压刀时动作缓慢，刀具夹紧、放松通过增压缸完成。压刀机构原理如图所示：执行 M06 自动换刀时，主轴定位，刀套下降，换刀臂旋转 60°电磁阀 7 得电，压缩空气经电磁阀 7 进入气缸 5 的上腔，气缸活塞下压，同时，进气缸 5 和液压缸 2 下腔的压缩空气分别由快速排气阀 6 和电磁阀 7 上的消音器 1 排出。在气缸 5 活塞下压的过程中，把油杯 3 中的液压油压入液压缸 2 的上腔。油液受活塞压

1. 消音器 2. 液压缸 3. 油杯  
4. 气液增加缸 5. 气缸  
6. 快速排气阀 7. 电磁阀  
8. 过滤器 9. 减压器 10. 油雾器

180°装入交换后的刀具。电磁阀 7 失电, 压缩空气经快速排气阀同时进入气缸 5 和液压缸 2 的下腔, 活塞后退, 蝶形簧复位, 刀具夹紧, 换刀臂回原位, 刀套上升, 自动换刀流程结束。在多次换刀观察中, 发现气缸下压时快速排气阀 6 上消音器排气量很少。拆下后发现消声器内油泥堆积, 造成气缸 5 下腔压缩空气排气不畅, 下腔空气与活塞产生对抗力, 气缸下压速度过慢, 延长换刀时间。清洗消音器后装上, 试换刀正常。
