# 注塑机故障维修

—拖集团有限公司工艺材料研究所 (河南洛阳 471004) 陈德亿

现有一台停机约两年的SZ-125B型注塑机需要维修,开机后发现仅有启模、闭模和顶出三个动作,预塑用液压马达虽工作正常,但其与螺杆早已脱离,其余动作皆无。该机液压系统原理图及自动工作循环图见附图,电磁铁动作原理图见附表。

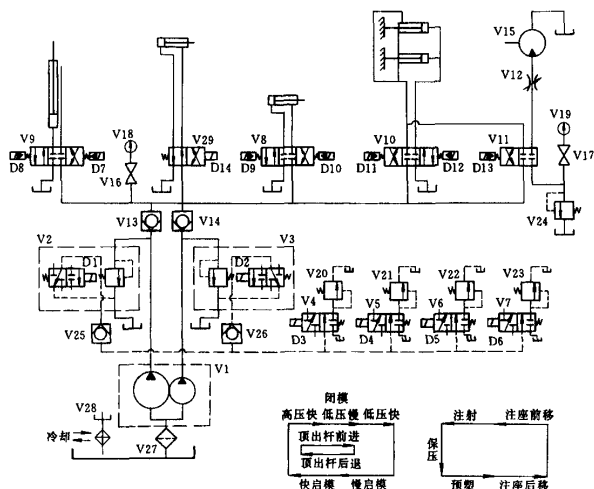
由该机没有注座前移和后移两个动作,即可逆推出与其相关的机械(注座部件)、电气(电子元件及线路)和液压(泵、阀及管道)中某一部分存在故障(即V1、V3及V8某一部分存在故障)。

通过对大、小泵上的先导式电磁溢流阀(图中的V2及V3)故障检查按钮(D1及D2)的按压发现:大、小泵均有压力显示,说明大、小泵工作基本正常。再同时按压小泵及注座前移或后移的电磁阀上的故障检查按钮(D2及D9或D10)发现,注座前移和后移两个动作出现,说明其相关的机械(注座部件)和液压(泵、阀及管道)工作基本正常。在手动状态下,拨动按钮开关指向注座前移和后移位置,可以听见中间继电器吸合声,用万用表测量小泵上的二位四通电磁换向阀电线插头发现,有电压显示。则可以断定该阀上的电子元件或线路存在故障。经检查发现,该阀上的电磁线圈引线有一端被磨断,修好装上该阀后注座前移和后移两个动作恢复
