# 原材料粗晶对凸轮正火热处理的影响

中国南车集团洛阳机车厂 (河南 471002) 同恩房

凸轮是内燃机车的重要零件之一,我厂每年生产数千件。正火预处理是保证凸轮内在质量的关键环节,因此,正火后需要检验和评定晶粒度等级。凸轮正火热处理晶粒度达不到要求或组织异常时,常不能按时交货,给工厂正常生产造成了很大困难,为此我们对凸轮批量返工的原因做了全面分析。

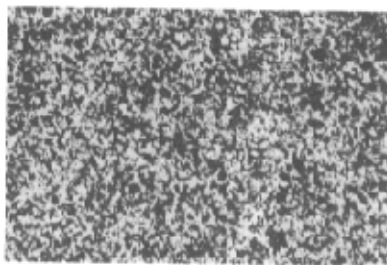
统计显示,两个月共正火热处理凸轮 14 炉,仅 4 炉次晶粒度合格,D-24 晶粒度最好(见图 2);7 炉次严重混晶,并有组织异常(见图 3);3 炉次异常组织比较严重(见图 4)。

图 2 凸轮 D-24 合格晶粒度 100 ×

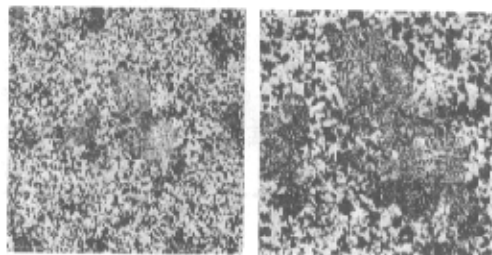
图 3 凸轮 D-37 粗晶遗传组织

由图 5 可以看出, 三个冶炼炉号的原材料, Y-12 的金相组织相对较好, 有轻微过热组织, 而 Y-11 和 Y-71 异常组织非常严重。由此推断: 表 2 中凸轮热处理晶粒度合格炉次可能是试验编号为 Y-12 的材料锻造, 而不合格的凸轮为 Y-11 和 Y-71 的材料锻造。4 月份我们又采购了与 Y-11 和 Y-71 冶炼炉号分别相同的原材料, 在锻造及正火热处理工艺没有改变的情况下, 正火热处理凸轮金相组织均与图 3、图 4 基本相同, 有晶粒度极不均匀或异常组织现象, 证明了原材料严重粗晶是造成凸轮热处理金相组织不合格的主要原因。

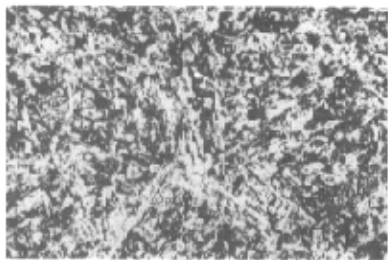
图 4 凸轮 D-35-1 异常组织 200 ×

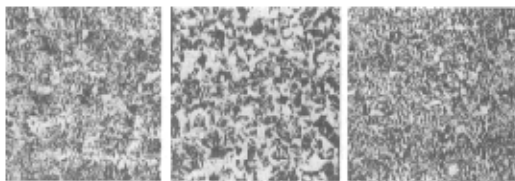
(a) Y-11 (b) Y-12 (c) Y-71

图 5 原材料金相组织 200 ×

厂家供应的轧制钢材, 由于轧制温度高等原因而存在粗大晶粒。用这样的材料锻造凸轮, 如果锻造工艺不改进, 变形程度小, 即可造成粗晶组织的遗传, 为正火热处理细化晶粒带来困难, 这样一般需多次正火才能使晶粒细化。图 6 是经过多次正火后的金相组织。

(3) 对锻造凸轮的原材料应进行投产前组织检查, 发现粗晶现象, 应正火或回火处理, 严格控制锻造温度并在锻造中必须多次锻粗和换向拔长, 加大锻比, 有利于避免粗晶遗传。🔥

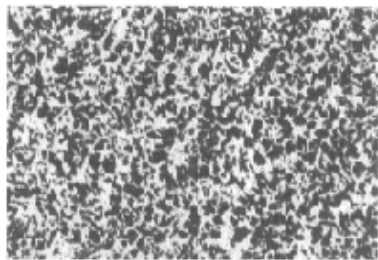
图 6 粗晶残留凸轮经多次正火后的组织 100 ×

(2) 有粗晶遗传的凸轮, 经过多次正火, 晶粒度及异常组织可以得到改善。
