# TX247A 内下冲座变形的热矫正

青岛信莱粉末冶金有限公司 (山东 266000) 赵秋良

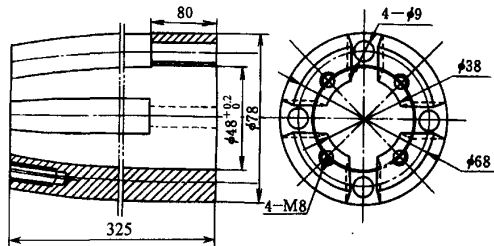
图 2

(1) 该零件在线切割加工 4 个 16mm 槽后产生严重变形, 其切割后的剩余部位有明显收缩现象, 变形量达到 10mm,  $\phi 78\text{mm}$ 、 $\phi 48^{+0.2}_{-0}\text{mm}$  左端尺

寸分别变为  $\phi 68\text{mm}$ 、 $\phi 38\text{mm}$  (见图 2)。

(2) 原因分析 ①此零件热处理后内应力较大, 残留奥氏体较多, 经线切割加工后内应力大量释放是产生变形的主要原因。②加工工艺不合理, 是造成工件变形的重要原因, 16mm 槽的线切割加工应放在热处理之前进行, 淬火时为防止变形收缩, 应在工件内孔加一工艺心棒, 淬火后应进行两次回火, 彻底消除淬火应力。③此件结构设计存在缺陷, 也是一个变形的原因。槽左端不应到头, 要留出一定长度的实体, 加工后不至于破开, 以防止工件变形。因槽是用来串放内六角螺栓与通过扳手用的, 留出的实体上可以钻出 4 个  $\phi 11\text{mm}$  的孔来代替 4 个 16mm 槽。
