# 8MN 快锻机组的故障处理及改进

中国北车集团长春机车车辆有限责任公司 (吉林 130052) 王慧君

8MN 快锻机组由锻造液压机、操作机、升降台及上下料小车等组成,采用计算机控制,是压制轴类产品的专用锻造设备。该机组作为我厂 50 钢车轴生产线上的关键设备,在生产中发挥了重要作用,但因作业环境恶劣,以及机器经常处于超负荷工作状态而出现了一些较大故障。通过对故障原因的分析,我们对其结构进行了改进设计。

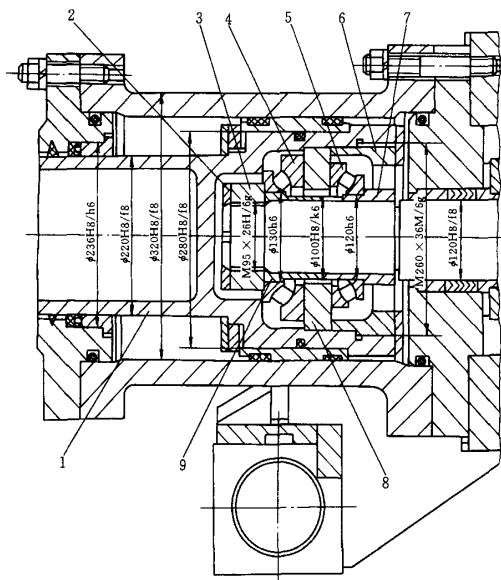
图 1

操作机无旋转动作,油缸(见图 1)内轴承破碎,固定轴承的螺母及止动圈也脱落损坏,钳杆轴螺纹扣损坏,油缸无法轴向伸缩和径向旋转。

(1) 设备上使用的轴承型号为 9069326,而图样上标注的为 9039326。两者虽然都是推力向心滚子轴承,安装尺寸也相同,但 9039000 型是新型结

构轴承,与 9069000 型轴承相比,具有额定负荷大、在同负荷同转速的条件下额定寿命长的优点,是用以替代 9069000 型老结构的产品。因此在维修时均改为了 9039326 和 9039324 轴承。

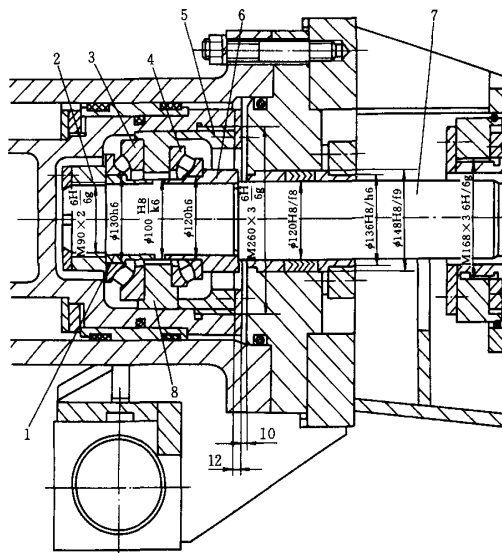
图 2

(2) 轴承定位结构不合理,轴承外圈没有径向定位。这样在实际锻造生产中,内外圈在某一瞬间是脱开的。当钳口张开时,油缸中的活塞在油压的推动下将带动定位圈向前移动,而 9069326 轴承的外圈与定位圈之间没有径向定位,呈自由状态。而钳杆轴(见图 2)上的两个轴套相互接触,调整螺母受轴套限制,轴向间隙无法调整合适,出现的间隙造成轴承外圈的径向窜动。工作时钳口反复夹紧、松开,致使轴承外圈与滚珠之间反复撞击,止动圈的螺钉逐渐松动断裂。调整螺母松开,间隙越来越大,撞击也越来越严重,造成轴承破碎,与钳杆轴僵死在油缸内,导致钳杆无法工作。

于是,我们对油缸内轴承的定位结构进行了改进。将 35CrMo、 $\phi 120\text{mm} \times 2000\text{mm}$  的钳杆轴的螺纹由  $M95\text{mm} \times 2\text{mm}$  改为  $M90\text{mm} \times 2\text{mm}$ ,相应

地调整螺母、前轴套、后轴套、定位圈和压圈。改进后，前、后轴套装入轴承后仍有间隙，两个推力向心滚子轴承在轴向上有了调整间隙的空间，还保证了两个轴承的外圈均有径向定位。

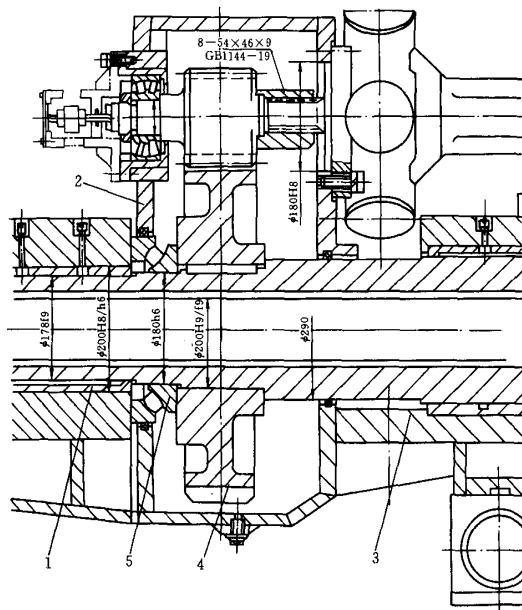
图 3

操作机无旋转夹紧动作，其中主要一个原因是齿轮箱内轴承（见图 3）破碎，大齿轮轮齿被轴承碎片咬出许多凹坑。由于轴承的外圈没有径向定位，长时间的外圈窜动、冲击，导致轴承解体（本文对其他的原因不作分析讨论）。为了延长轴承的使用寿命，将 9069336 轴承改为 9039336 轴承。

改进的难度在于实物与图样不符，图样上齿轮箱与钳杆架有间隙，实际上没有。轴承外圈一半安装在钳杆架上，一半安装在箱盖上，而且钳杆架与操作机吊挂系统相连，拆卸困难。我们力争在不拆卸的情况下改进，即将滑套靠近推力向心滚子轴承的一端加工掉 12mm，将大齿轮靠近轴承的一端加工掉 10mm，将箱盖内径尺寸镗到  $\phi 340\text{mm}$ ，用电钻与电砂轮机配合使用，将钳杆架与箱盖相对应部位去掉，使整个圆周有一个  $\phi 340\text{mm}$  的孔。为防止钳杆架内的油泄漏，增加了一个 O 形圈和一个定

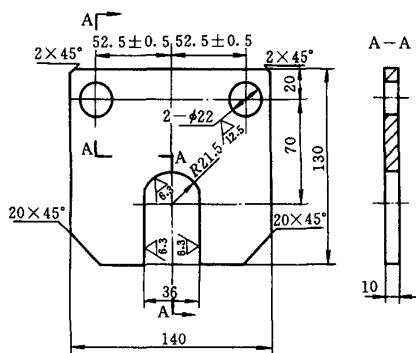
图 6

为了准确地把轴坯送入压力机的砧座上,在钳杆的吊挂系统中设置了两个缓冲缸。但工作时缓冲缸的活塞杆经常从耳环中脱落下来,造成缓冲缸缸体的弯曲,使缓冲消失,操作机不能正常工作。仔细观察后发现,活塞杆旋入耳环的螺纹孔后,只在横向用了个 M6mm 的螺钉来防松,实际上根本不起作用,而且缓冲缸体上焊接的导向块是 45 钢的,焊接性能不好,经常脱落。于是我们制作了如图 6 所示的防松板,卡在活塞杆端部的扁方中,并

把防松块与耳环一起用螺栓固定。导向块由 45 钢改为 Q235A,并在导向孔中配铜套(见图 7),孔磨损后只需更换铜套。还将导向杆适度加长。经此改造后,缓冲缸未再发生脱落故障。
