# VP2012 加工中心维修案例

山东华源莱动内燃机有限公司装备分公司 (莱阳 265200) 张立华

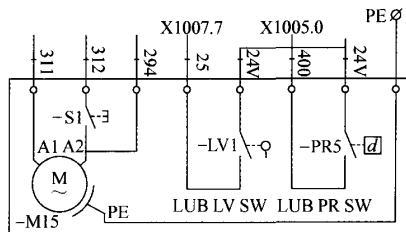
24V 电源无关,附图所示润滑电路:

为什么从电路分析说不通、实际测量正常,而实际运行就故障停机了呢?主要是润滑泵电动机不启动,润滑压力开关也不对地;润滑泵电动机一转,由于润滑油的压力和泵的振动,造成压力开关 PR5(见附图)碰壳对地,即润滑压力开关 PR5 的内部出现了故障,此故障为一动态故障。由于润滑泵是间歇工作制,停 15min,转 19s 左右,不易引起我们的注意;又由于压力开关和润滑泵为一体,即该开关内置在润滑泵中,而且又是台湾产品,不易购买;于是我们便在润滑泵的出油口处安装一三通管接头,一路和机床润滑网络的主铜管相连,另一路外接一压力开关。这样,该加工中心便又能正常工作了。
