# 提高感应淬火齿轮的强度和裂纹控制

河北省衡水工业学校机电科 (衡水 053000) 郭向荣

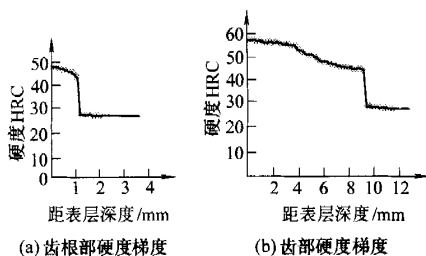
图 5

二是对淬硬层的硬度梯度进行了分析。其硬度梯度如图 5 所示。

本硬度梯度是沿工件外,由外向里进行硬度测量得出的结果。由图 5 可清楚地看出,齿根部在 1.4mm 处、齿部在 10mm 处,硬度值急转而下,由 40 ~ 45HRC 迅速降到 26 ~ 30HRC。由此我们可以得出一个结论:硬度梯度值过急是造成齿强度弱的主要原因。硬度梯度值过急是由于工件在淬火时过冷度大造成的,减缓淬火时的冷却速度便能解决此问题。

于是我们决定将水基淬火液改为淬火油,并调整工艺为:工件整体加热并旋转,至淬火温度后,迅速浸入油中冷却淬火,冷却 60s 后将工件提出油面。经此工艺淬火后工件硬度和硬化层情况如表 4 所示。
