# 深层渗碳淬火齿轮 剥落原因分析

南京高精齿轮股份有限公司（江苏 210012） 朱百智 石 斌 马红武 郭祺龙

在某小型热处理厂经过渗碳淬火处理的大模数齿轮，在使用2个月后，多个轮齿出现了程度不同的剥落现象。本文从原材料质量状况、渗碳淬火过程和组织形态特点等方面分析了剥落现象的产生原因。

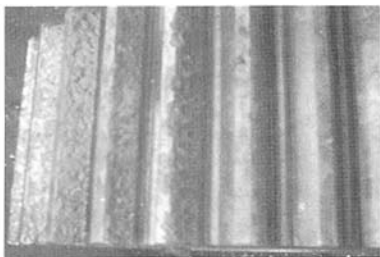
图1 齿轮工作面的剥落现象

一件渗碳淬火齿轮（材料：20CrMnMo；外径：570mm；内径：335mm；齿宽：310mm；模数：18；齿数：29）在使用2个月后，12个轮齿的齿面出现了程度不同的剥落现象，如图1、图2所示。主要表现出以下特点：

- （1）剥落现象集中分布于40%连续排列的轮齿。
- （2）剥落现象集中在轮齿的工作面。
- （3）剥落深度在0.5~2mm，剥落面积在5~30mm<sup>2</sup>，剥落范围接近齿宽的100%。

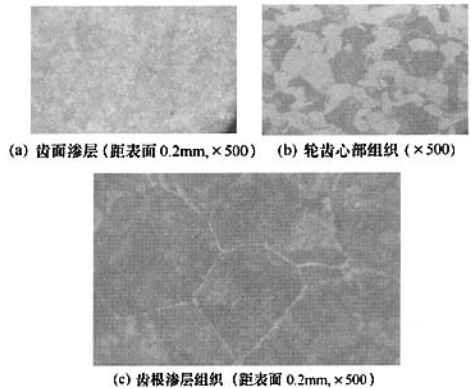
图 6 轮齿渗层表面和心部的金相组织

(1) 轮齿渗层表面和心部的金相组织 齿面渗层、轮齿心部和齿根的金相组织分别如图 6a、图 6b 和图 6c 所示。由图 6a 可以看出,磨齿后的齿面组织由回火马氏体、残余奥氏体和少量的粒状碳化物组成,此外齿面也出现了大量的贝氏体和托氏体等非马氏体组织;由图 6b 可以看出,轮齿的心部组织没有发现正常的心部淬火组织板条状马氏体,组织为铁素体和少量的碳化物;由图 6c 可以看出,未经磨削的齿根组织由回火马氏体、残余奥氏体和连续的网状碳化物组成,此外,在齿根表面也发现了贝氏体和托氏体等非马氏体组织。

(2) 热处理因素 轮齿渗层出现了大量的非马氏体组织和不良碳化物,心部主要组织为铁素体,这导致了轮齿的渗层最高硬度值(53.5HRC)、有效硬化层深和心部硬度值(120HBW)均远低于实际要求,进而导致渗层出现剥落现象。造成渗碳淬火不良组织的可能原因包括:处理该齿轮的设备碳势控制精度低(工件实物层深严重偏浅、有连续网状碳化物产生),淬火实际保温温度严重偏低或时间严重偏短,油冷速度不足等。

(2) 由于渗碳淬火设备控制精度低、过程失控导致了渗层和心部均产生了大量的非渗碳淬火组织,导致了渗层和心部硬度值严重偏低、有效硬化层深严重偏浅。

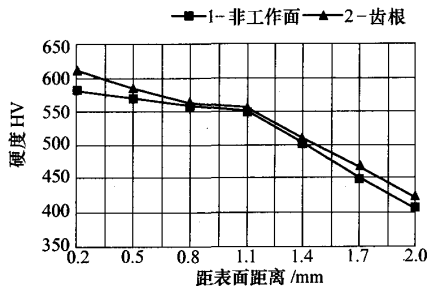
图 7 轮齿不同位置渗层的硬度

第一,齿面硬度及层深。由图7可以看出,渗层的最高硬度位于距齿面0.2mm处,硬度为580HV(53.5HRC),有效硬化层深度为1.1mm(以550HV为限)。齿面硬度和有效硬化层深与表4中的下限要求(57HRC和2.6/550HV)差距较大。

第二,齿根硬度及层深。由图7可以看出,渗层的最高硬度位于距齿面0.2mm处,硬度为610HV(55.5HRC),有效硬化层深度为1.1mm(以550HV为限)。未经磨削齿根的表面硬度不能满足表4中的下限要求(57HRC)。

(1) 轮齿硬度梯度不合理。渗层最高硬度53.5HRC,心部硬度值严重偏低(120HBW),以及有效硬化层深严重偏浅,不足设计要求50%,这些是渗层出现的剥落现象的直接原因。

(3) 深层渗碳淬火齿轮不宜在自动化程度较差的设备系统中处理。热 (20070728)
