# 汽车半轴中频感应淬火裂纹的改善

新大洲本田摩托有限公司 (上海 201708) 杨清泉

吉林圆方机械有限公司 (吉林 132401) 孙成香 车广义

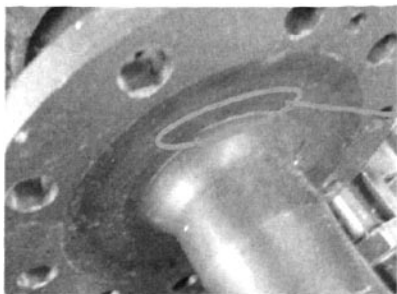
调质处理后, 法兰盘根部经探伤检测确认没有裂纹, 在中频淬火、自回火后, 经过探伤检查后, 常在图 1 的 A 处部位产生裂纹 (如图 4、图 5 所示)。裂纹的发生率为 3%。

(1) 热应力对裂纹产生的影响 半轴法兰盘根部中频感应加热后淬火冷却时, 由于淬火区从法兰盘 R 角过渡处开始 (如图 6、图 7 虚线部分所示), 所以在盘部非淬火区的收缩只存在和 R 部相联接的一小部分, 并且因为冷却的速度缓慢, 线收缩很小, 但在 R 部淬火区, 因为加热温度高, 冷却速度快, 所以存在急剧的线收缩。

图4 半轴探伤时裂纹状态

在盘部非淬火区和 $R$ 部淬火区冷却时线收缩率不一致的情况下,导致法兰盘 $R$ 部存在很大的热应力。由于线收缩方向不一致,所以当产生的瞬时热应力大于半轴破断强度时,会导致法兰盘 $R$ 部裂纹的发生。

(2) 组织应力对裂纹产生的影响 在半轴法兰盘部非淬火区的组织没有变化,仍然为调质状态的索氏体组织,体积基本不变,而 $R$ 部淬火区在冷却时达到 $M_s$ 点时发生马氏体转变,体积胀大,这种由于比体积变化产生的瞬时组织应力当大于半轴破断强度时也会导致法兰盘 $R$ 部裂纹的发生。

(1) 减少淬火感应器 $R$ 部的导磁体(如图8所示)的数量,使该处的热量适当减少。

(2) 将半轴法兰盘 $R$ 部冷却水的喷射角度由图3所示的 $60^\circ$ 改为垂直油封喷射。靠喷射后冷却水溢流到 $R$ 部冷却该部位。

(3) 适当延长中频加热后延时冷却的时间。

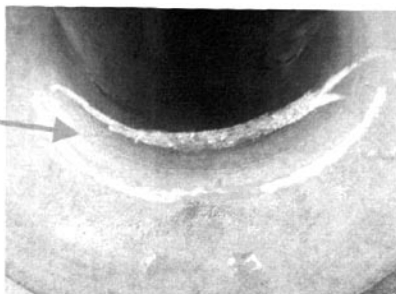
图5 半轴中频淬火后的裂纹状态
