# GEVO16 柴油机加强套气缸孔 加工变形原因分析

上海交通大学 (200030) 谭晓丽

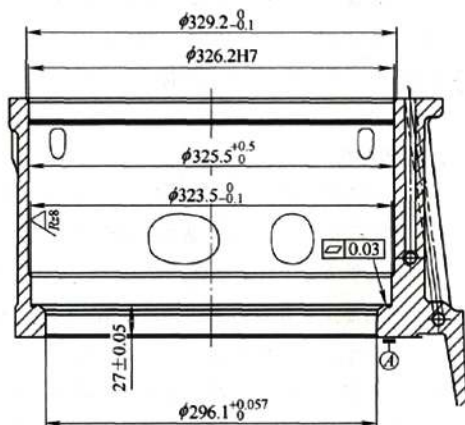
图 2

在 OP10 中的关键加工部位就是与气缸套配合的气缸组合孔, 如图 2 所示, 其中上表面为气缸盖配合面, 下表面为机体配合面。由于工件外形不规则, 属于箱体

在试制阶段，OP10加工后，零件在装备上处于夹紧状态时，用量缸表测量气缸组合孔尺寸满足工艺要求。但卸下放置一段时间复测时，气缸组合孔变形量达0.17mm，导致孔径超差，致使下工序无法准确定位，三坐标检测时也无法建立正确的坐标系，严重影响了试生产的进度。

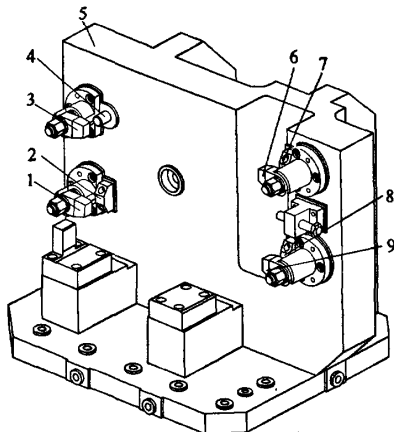
图3 加强套加工中心夹具

考虑到由于OP10是由毛坯面定位加工，定位面差异比较大，每个操作者夹紧工件时所用的夹紧力是不确定的，加强套又是薄壁箱体类零件，所以由装夹引起的变形影响较大。因此，对由于装夹和机加工所产生的综合问题，进行了以下的试验：

(1) 为了查找原因，将一只已经加工好的加强套进行OP10的装夹试验，发现可调辅助支撑高度变形量在0.01mm左右。

(2) 确定了辅助支撑的变形量以后，我们采取反变形的办法，当工装上定位块2、7、8对应的钩形压板处于夹紧状态时，将百分表打在气缸套配合面上调整辅助支撑顶紧机体配合面，使首次夹紧变形在0.02mm左右，再夹紧辅助支撑对应的钩形压板，使再次夹紧变形为0.01mm。在这种夹紧变形的状态下进行OP10加工后，用内径量缸表测量一个关键点上端孔直径（4个方向），测量数据：326.225mm、326.228mm、326.225mm和327.227mm。

根据上述数据的统计分析可见，通过对工件统一的划线初定位和采取反变形的夹紧方法等技术措施和手段，从而使加强套气缸组合孔的加工精度基本控制在0.03mm以内，已经达到图样的要求，产品变形问题已经解决。

为了解决气缸组合孔变形问题，从毛坯、加工手段到装夹变形逐一进行分析，经过反复试验找到最大影响因素。OP10在加工中心加工时，装备采用反变形夹紧结构形式，夹紧力通过采用扭力扳手确定转矩，并对辅助支撑做了严格操作要求，从而使加工后的气缸组合孔变形控制在0.03mm以内。为了巩固取得的成果，保证加强套的后续批量生产，编制了工艺装备的操作使用说明书，以确保装备的正确使用。
