# SHW-UFZ 加工中心回转液压缸的修复

山东莱动组合机床制造有限公司 (莱阳 265200) 张立华 尹执峰

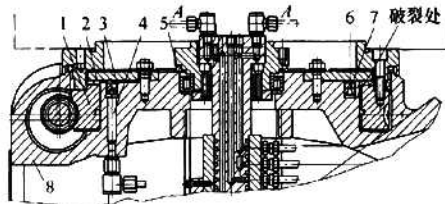
图 1

SHW-UFZ 立卧交换式加工中心, 其机床工作台  $630\text{mm} \times 630\text{mm}$ , 数控转台可对工件进行顶面及周边各面的加工。现出现回转工作台液压缸外缘裂缝, 造成液压油泄漏严重, 致使该加工中心无法正常工作。经对回转工作台进行分解, 便可见到损坏情况如图 1 所示。裂纹为倒 T 字形, 上下裂缝深到底 ( $22\text{mm}$  左右), 裂缝宽约  $1\text{mm}$ , 沿底部圆周明显裂缝约  $60\text{mm}$ , 裂缝宽度在  $0.5\text{mm}$  左右, 并且向两边辐射裂纹, 用眼观察裂纹总长度约为圆周长度的  $1/3$ , 并且可见到液压缸外沿的变形, 致使密封圈密封失效, 造成液压油泄漏。

1. 涡轮 2. 摩擦块 3. 蝶形弹簧 4. 进油孔  
5. 7. 密封圈 6. 夹紧垫圈 8. 回转缸体

由于回转轴(B轴)液压缸和X轴(纵向)滚珠丝杠螺母座是一体的,我们决定采用两种方案分步实施。第一种方案采用焊接方式对裂缝进行焊接修复,但由于缸体外沿为铸造薄壁件,裂缝后缸体外圈变形,需承受12MPa的压力,实施后效果不理想。第二种方案就是采用加工组件的方式对缸体进行修复。先加工缸体外环部分,然后加工缸体镶套镶到缸体上,接触面涂抹680厌氧密封胶,并且加骑缝螺钉固定。由于加工的缸体镶套采用45钢,增强了缸体外沿的刚性。具体实施过程如下:
