## XD5032A 铣床工作台进给电路故障检修 5 例

海军 91206 部队 (山东青岛 266108) 孙吉良

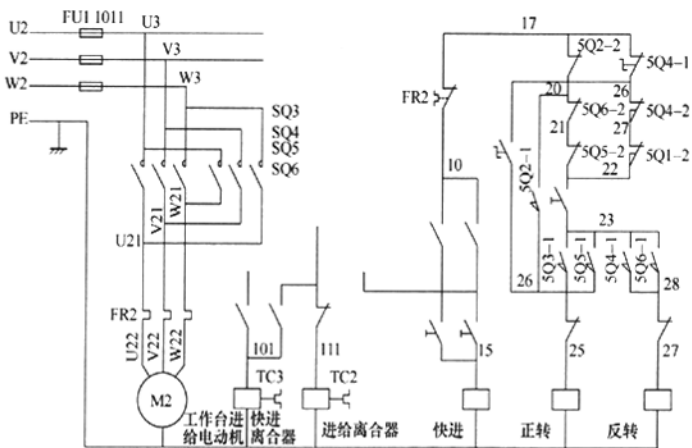
### XD5032A 铣床工作台进给控制的局部电气线路图

故障分析及检修:①进给电动机M2绕组间短路,不会出现间断性的烧坏保险熔断器。②交流接触器KM3、KM4的触点出现了轻微的熔化粘连。③进给电动机的操纵控制部分不协调。如果在进给操纵机构磨损、机件松动,行程开关SQ5、SQ6性能变差及交流接触器KM3、KM4的触点有轻微粘连的情形下,造成动作迟缓、懈怠,导致交流接触器KM3和KM4出现瞬间的同时得电吸合。虽然KM3与KM4是互锁的保护性连接,且操纵机构是联锁设计,但是短暂地延迟时间会形成两个接触器的触点同时吸合的“竞争冒险”,致使电气线路的U3线与W3线之间形成短路,造成熔断器FU1其中1只或2只熔断。

(2)工作台向右行程开关SQ3损坏。经过检查实为SQ3行程开关的塑料构架已断裂,而其常闭触点、常开触点均已脱落了,致使控制线22~27间变成常开的状态、控制线23~24间也不受控;因此操作控制其他方向运行无效,工作台只有单方向的向右运动控制运行。MW

通过对操纵控制的观察和检查,该故障为JLXK1-111型行程开关SQ5、SQ6的机械性能及电气性能均已降低。对于触点有轻微熔粘的接触器最好是换新品;选购行程开关要选性能好、质量高的,转轴间隙要小但转臂转动灵活的、触点质量可靠而换位灵敏的。更换时需要反复多次仔细地调整行程开关的转臂角度以及与转臂联动的拨叉位置高度;保障在操纵进给手柄换挡时,若是一个行程开关的常开触点由导通状态完全可靠地转换为常开状态后,另一个行程开关才能由常开状态转换为导通状态;否则,即便是新换上了行程开关,还会出现进给操作控制不到位的现象。
