# 加氢反应器开口密封面的补焊修复技术

茂名重力石化机械制造有限公司 (广东 525024) 陈孙艺

## 1. 渣油加氢反应器入口法兰梯形槽底部裂纹的修复

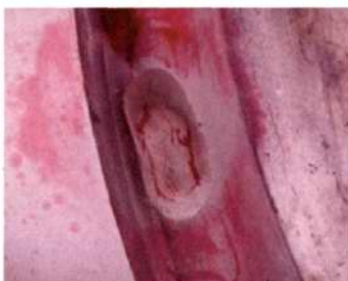
(2)检查及打磨 消氢处理完毕并待冷却至常温后对梯形槽进行 100%PT 检查,确认裂纹方位(见图3),并用风动砂轮轻柔打磨直到清除裂纹。操作过程中应注意被磨面表面温度 $\leq 50^{\circ}\text{C}$ ,并保护梯形槽两侧密封面,防止损伤。清除裂纹后进行 PT 检查,以确认裂纹的清除情况。最后 PT检查显示,在梯形槽底部堆焊层与基体交界处存在轻微的剥离性线性缺陷,经有关专家评估研究对整条剥离性线性缺陷打洋冲眼,防止焊接过程中缺陷扩展。

图3 T形槽底部轻微裂纹

(3)焊接工艺 清洗干净 PT 显示剂后预热,用消氢电加热工装对接管法兰重新包扎进行焊前预热,保证预热范围内母材全部达到预热温度  $120\sim 150^{\circ}\text{C}$  时停电进行焊接。

使用手工钨极氩弧焊对裂纹进行补焊。为防止焊接过程中产生裂纹,减少焊接热输入和焊接变形,焊接过程中不要横向摆动,先焊周边再焊中间,底层和中间层(如图4和图5所示)分道焊,必须在打磨的坡口内引弧,同时注意保护密封面,不得电弧擦伤,飞溅密封面。焊接前的准备工作包括焊工在室内的模拟试样制作及其解剖评定,现场的操作方位及防风措施等。由于预热温度会在施焊部位形成上升气流,所以要加大氩气的流量。

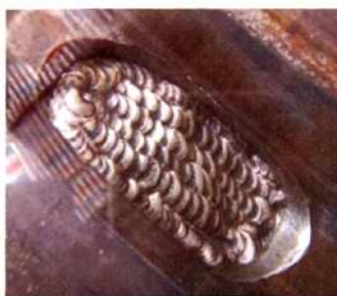
图4 底层焊道

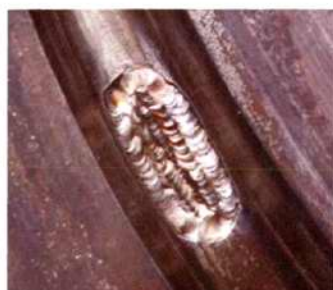
图5 中间层焊道

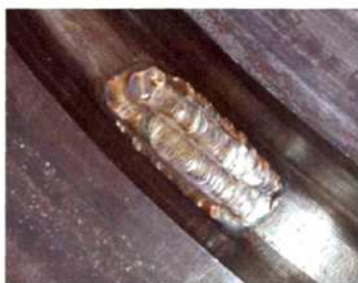
图6 表面焊道

(4)中间检查 对过渡层焊缝进行 100%PT 和 100%UT 检查,检查合格后按表中焊接参数焊接表面层,见图6。焊接前可以预热至  $120^{\circ}\text{C}$  左右,并注意控制层间温度不得 $> 150^{\circ}\text{C}$ ,焊完后进行 PT 和 UT 检查保证合格。
