# 球墨铸铁曲轴气体软氮化后的失效分析

山东滨州海得曲轴有限责任公司 (256600) 李永真 王士杰 崔文庆

**【摘要】** 球墨铸铁曲轴在生产过程中,经气体软氮化抛光后,曲轴轴颈出现麻麻点点的现象,严重影响表面粗糙度。经研究分析,该现象是电化学腐蚀造成的,并由此制定防止措施。

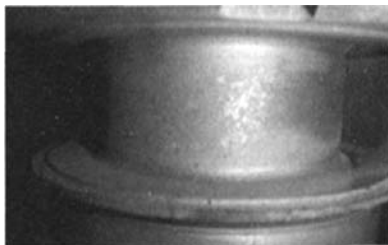
氮化后出现该现象的曲轴,其轴颈、配重、中心孔、心孔等呈锈色斑斑的氧化色——红色的铁锈,有的部位铁锈呈堆积状,伴随着氧化皮剥落。用砂纸打磨掉轴颈表面的氧化皮,就露出麻麻点点,这种情况下,不易抛光。据现场操作工说,该类曲轴,用一根砂带抛不好;而正常的曲轴,用一根砂带能抛六条曲轴。如图 1~3 所示。

图1 曲轴气体软氮化后呈氧化色

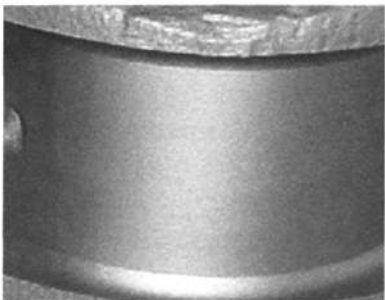
图4 合格曲轴氮化后正常色(金属灰)
