# 甲醇合成塔下部出气管裂纹分析与处理

兖矿鲁南化肥厂（山东滕州 277527） 钟 锋 张春英

【摘要】 兖矿鲁南化肥厂甲醇合成塔下部出气管在建设过程中遗留一处管道裂纹，文章叙述了在两年生产过程中该裂纹的发展动态、裂纹遗留的原因、带伤安全运行的条件、裂纹扩展的原因及其修复工艺。

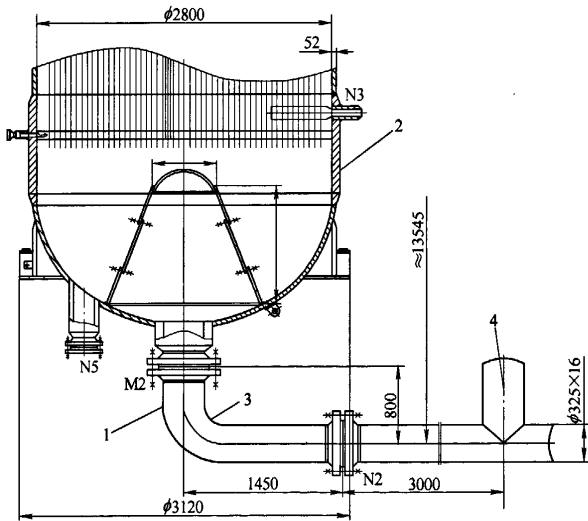
图 1

2003 年我厂甲醇合成塔在安装过程中，下部出气管弯头处出现一处裂纹，裂纹长度 10.2mm，具体位置如图 1 所示。该裂纹在设备运行一年后射线检测出，X 片与安装时期的存根相同，未见缺陷的发展和扩大。这样在动态监测过程中，此裂纹伴随生产运行了两年多。

1. 出气管 2. 合成塔：φ2800mm×52mm×13 545mm 3. 裂纹 4. 管道：φ325mm×16mm 裂纹，冬季修复难以保证一次焊接成功，很可能导致裂纹扩大。②系统试压时下部出气管未出现渗漏，断定此裂纹为非贯穿性裂纹。③裂纹位于弯管的内弯处，在系统生产过程中管道膨胀，裂纹承受压应力，不利于裂纹的发展。在实际检测中，裂纹稳定。综合上述，决定对此裂纹暂不处理，

(1) 该弯管为外协定做的成品部件，裂纹为出厂时遗留的缺陷。

(2) 对裂纹监控运行的分析处理。①本文叙述的甲醇合成塔配管时间在 10 月末，天气已经转冷，下部出气弯管的材质是 15CrMo，淬硬倾向较明显，焊接性差，容易出现冷

(3) 对裂纹扩展的分析处理。2006 年 7 月对出气弯管后直管段进行工艺管道改造，在弯管后 4450mm 处增加旁路，管径为  $\phi 325\text{mm} \times 16\text{mm}$ ，与原管径相同。由于增加的管道较大，原出口管线膨胀受限，弯管裂纹处压应力发生变化，改变了裂纹“维持原状的受力平衡”状态，导致裂纹出现扩展。为了保证系统安全、稳定运行，决定进行修复。

(4) 焊前准备 采用砂轮机清理缺陷，边打磨边用磁粉检测——定位、跟踪，直至彻底清除裂纹。坡口形式如图 2 所示。

焊前预热：焊前采用氧乙炔焰预热，以裂纹为基准，两侧应  $\geq 100\text{mm}$ ，预热温度  $200 \sim 250^\circ\text{C}$ ，使焊件内外壁温度均匀。

(7) 焊接过程及要点 ①焊接前应将坡口用砂轮机进行打磨，使其整齐光洁，并将坡口表面的油污、锈蚀和坡口两侧各  $10 \sim 15\text{mm}$  范围内的氧化层清理干净，清理范围内应无裂纹、夹层等缺陷。②焊前预热到  $200 \sim 250^\circ\text{C}$  后，在保温状态下进行焊接，一次连续焊接完成。③焊接时，严禁在被焊层表面引燃电弧、试验电流，施焊过程中应注意接头和收弧质量，收弧时应将熔池填满，多层多道焊的焊接接头应错开。④焊接过程中若焊缝过深或焊接面过宽，需要进行分层焊接时，要保持层间温度  $\geq 200^\circ\text{C}$ ，应一次连续焊接完成。若被迫中断应采取相应的预热、缓冷和保温等措施防止裂纹产生。间断再焊时应经 100% 着色检查确认无裂纹后，方可按照工艺要求连续施焊。⑤每焊一道焊缝，即进行焊后锤击消除焊接应力，但第一层与盖面层不得采取锤击措施。

(8) 焊后热处理 焊后立即进行热处理，用局部电加热器加热，石棉被包裹，升温速度  $20^\circ\text{C}/\text{min}$ ，达到  $700 \sim 720^\circ\text{C}$  后保温 1h，降温速度  $20^\circ\text{C}/\text{min}$ ，降至  $150^\circ\text{C}$  时自然缓冷至常温。

(9) 焊后检验 热处理完成且外观检查合格后，对焊缝进行 100% X 射线无损检测，结果符合 JB4730—2005 规定的 II 级合格标准。
