# 磨齿机磨齿齿面波纹故障的维修

中冶陕压重工设备有限公司 (陕西富平 711711) 刘巨鹏 任小星 张 钊

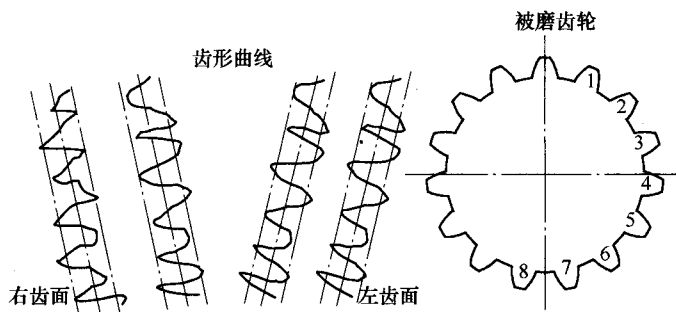
图1 故障处理前齿形误差曲线

由于齿轮磨床各传动零件在工件齿形展成的过程中，其工作周期不一，齿轮模数也不一，所以反映在齿形误差和齿向误差曲线上的波纹条数也不一样。工件的齿形误差超差，可以通过齿轮检测仪测量得到真实的齿形误差和齿向误差曲线。齿形误差曲线见图1，该图反映的是故障处理前的齿形误差。从曲线图上可以看出：标准误差为 $19.0\mu\text{m}$ ，检测序号为1的轮齿时，右侧齿面齿形误差为 $15.6\mu\text{m}$ ，左侧齿面齿形误差为 $24.6\mu\text{m}$ 。检测序号为6的轮齿时，右侧齿面齿形误差为 $19.6\mu\text{m}$ ，左侧齿面齿形误差为 $20.1\mu\text{m}$ 。

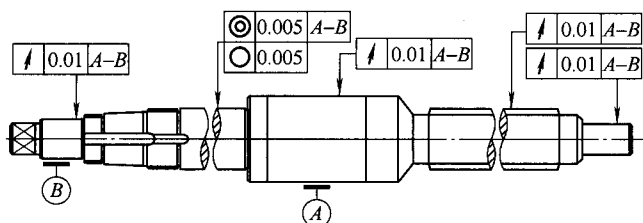
图2 原丝杠各处形位公差值

原图样设计要求的丝杠相关参数如图2所示，全长范围内跳动值保证在0.02mm内。

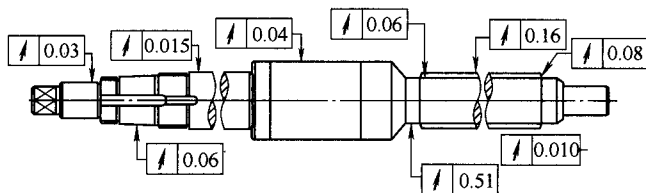
图3 丝杠修复前各处跳动值

经过对工作台进行解体，拆下丝杠，用双顶尖顶起丝杠，检查其各处跳动如图3所示。由图可以看出各点跳动均超差，最严重弯点在丝杠梯形螺纹与轴承光台处，另一弯点在丝杠螺纹中部。经与维修站联系，不仅供货周期太长而且价格比较昂贵，生产势必受到很大影响，所以最终决定对丝杠进行校直。

针对弯点部位及丝杠材质硬、细长的特点，首先对跳动值为0.51mm处校核，利用展成校直法对离其最近斜面校直，首先在研磨平台上垫上一张材质较软的铜皮，然后将丝杠平放在铜皮上，用榔头轻轻敲击该处，经过多次敲击及反复检测后发现校

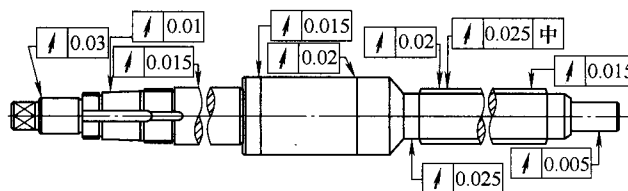
图4 丝杠修复后各处跳动值

直效果比较明显，跳动值变为0.2mm；紧接着用专制的头部带有与梯形螺纹底径相同弧度的工具轻敲凸起的梯形螺纹底径，反复多次敲击和检测，最终将该处的跳动值校核到0.1mm。然后将丝杠放置一天，经内部应力释放，又用上述方法校直一遍后，检测这两处跳动值分别为0.06mm和0.05mm，最后又对整体丝杠跳动超差处进行校核，最终将丝杠全长范围内各处跳动值校核到与原设计的0.025mm接近，其结果如图4所示。

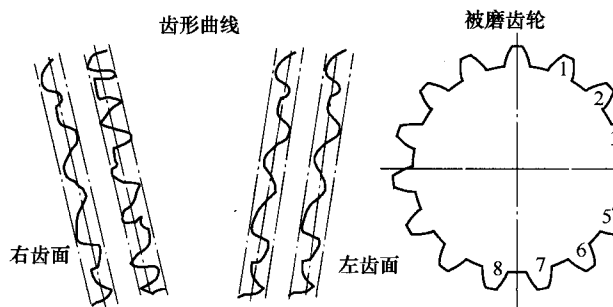
图5 故障处理后齿形误差曲线

装上丝杠经磨齿后，发现左齿面波纹明显减小，但不能满足生产要求。将机床空运转4h，拆下丝杠对其个别超差部位复校直后再装上试车，左右齿面波纹基本消失，磨削精度达到5级，经齿轮检测仪进行齿形曲线检测，其结果如图5所示。从此齿形误差曲线图可以看出，所检测的1、7、13等处，左、右齿面齿形误差值均小于标准误差16μm，满足生产使用要求，维修工作圆满结束。
