# GSK数控车床系统故障与维修12例

石家庄链轮总厂定制分厂 (河北 050031) 杜增辉

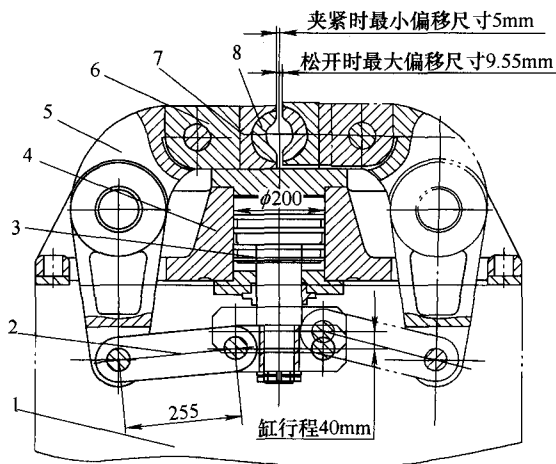
图1 夹持机构装配图

(1) 夹持夹块开口较小,制品移出困难 当加工率大时,缩头区域会发热或弯曲;缩头完成后,制品移出时会非常困难或受阻不能移出。

(2) 夹块抱不住产品 夹块衬模与产品表面接触为线接触,接触面积较小,夹块抱不住产品,特别是对于摩擦系数较小的青铜产品,如QSn7-0.2、QA19-4等。

(1) 夹持机构结构分析 图1为夹持机构装配图。该夹持机构主要由夹具体、活塞、连杆、杠杆、连接夹块、夹块、夹块衬模及箱座等组成。夹具体通过螺栓固定在箱座上,夹具体同时作为液压缸筒,两侧留有方孔作为杠杆摆动的活动空间,杠

杆固定铰点转动轴安装在夹具体上。由此可见,夹持机构的结构设计非常紧凑。
