# 越野车后桥主动锥齿轮轴螺纹断裂分析

郑州华威齿轮有限公司 (河南 452370) 高永强

我公司是生产汽车前后桥主、从动齿轮的专业化企业。2011年3月,一套齿轮在使用过程中主动齿轮轴螺纹发生断裂,现就该齿轮轴的断裂原因进行分析。

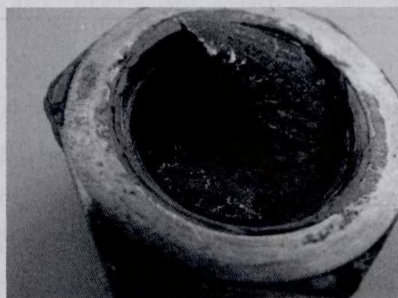
该越野车行驶时传动轴脱落,经检查发现主减速器主动锥齿轮轴螺纹断裂(见图1),发生故障时行驶里程10 800km。

图1 断口状态

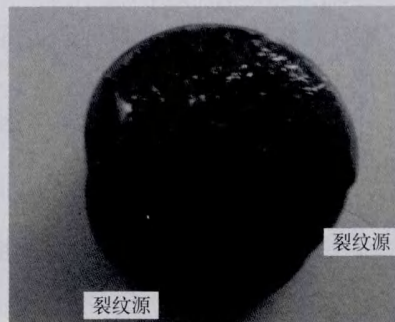
扣的位置,裂纹起源环形带内约 $80^{\circ} \times (1 \sim 2)\text{mm}$ (见图2)。裂纹源有三个位于螺纹根部,受力时正是负荷最高的牙,应力集中(升高)是最大位置的3~4倍。裂纹源区(在扭转扩展区边缘)主要由拉应力或弯曲应力叠加一定的剪应力生成,放射状纹理由螺纹根部向中心发展1~2mm,而后左旋以 $25^{\circ}$ 角方向扩展(螺旋角)。形成长 $120^{\circ} \times (1 \sim 2)\text{mm}$ 环带(剪应力、扭矩逐步上升),带内人字形锥塑变纹理指向裂纹源区,在外圆上有 $0.1\text{mm} \times 8\text{mm}$ 的小剪切唇(见图3)。这些现象充分说明裂纹扩展的速度很快(比如一次性扩展),这正是剪应力(扭矩)增大的结果(扭转断裂)。从约 $200^{\circ} \times (1 \sim 2)\text{mm}$ 环带向内,属于快速断裂区,面积约

图2 裂纹源

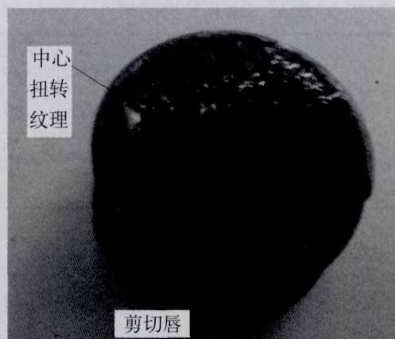
图3 扭转断裂
