# 火焰筒定位块焊后掉块故障分析与排除

四七二三工厂 (河北永年 057150) 王安普

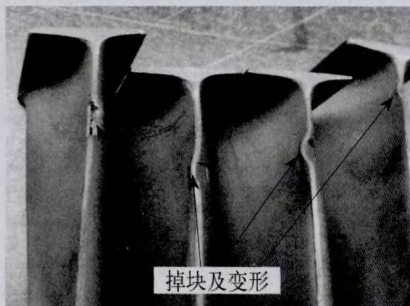
某发动机工作至189.25h正常返厂修理,在故检时发现两件火焰筒定位块断裂、掉块脱落,致使后部的46片涡轮叶片存在不同程度打伤,具体故障形态如图1所示。针对这一特殊故障展开调查,找出了火焰筒定位块断裂、掉块的原因。

图1 火焰筒故障形态

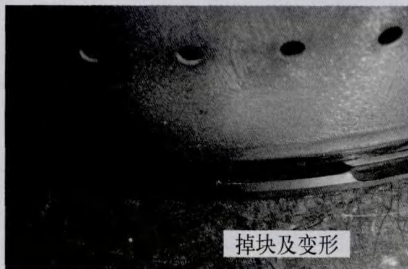
发动机分解后,对火焰筒进行重点检查,发现脱落的3号、9号火焰筒面积为 $48\text{mm}^2$ ,厚度为2mm,与叶片被打伤的形态相吻合,定位块脱落后基体如图2所示。通过将故障火焰筒上残留的定位块焊点与同台的和正常制造、修理的定位块焊点相比较,发现该发动机整台火焰筒定位块焊点面积明显偏小,并存在虚焊的可能,如图3、图4所示。

图2 定位块

由此可以看出,造成3号和9号火焰筒定位块脱落的直接原因是火焰筒定位块因焊点偏小、强度储备低,在使用过程中造成局部开裂,焊点裂纹裂穿后使定位块脱落。

(1) 对故障火焰筒的原台定位块全部剔除,更换成新品定位块。

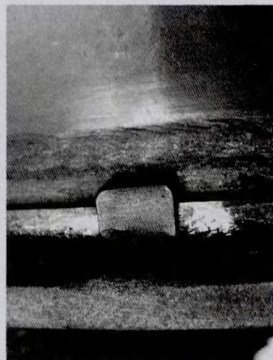
图3 同台火焰筒定位块焊点情况

(1) 3号和9号火焰筒定位块断裂、掉块是由于原始焊点偏小、强度不能满足使用要求,出现了疲劳断裂。

(2) 将该发动机全台火焰筒定位块全部打掉,按照要求更换成新品定位块,并保证焊点尺寸、强度,可以确保发动机的使用安全。**MW**

第一,打磨定位块焊缝处,将定位块从安装边上切除,并在原焊缝中心处打磨出宽6~8mm,深3~4mm的U形槽,增大焊接的熔合面积。

第四,取下定位焊接夹具,用氩弧焊将定位块焊接在安装边上,焊道长度保证在8~9mm,高度保证在9~10mm,焊点应饱满,焊点厚度为5~6mm,不允许高出外弧表面,若高出则应打磨焊点使之与外弧表面齐平,焊接参数如表2所示。

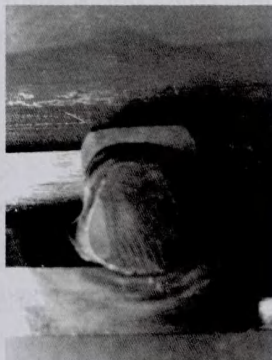
图4 正常火焰筒定位块焊点情况
