# 42CrMo 延长杆锻后心部裂纹研究

天津赛瑞机器设备有限公司 (300301) 胡志光 刘 剑 王健伟

42CrMo 延长杆是生产钢管所必须的连接工具,起着重要作用。本文对产生裂纹的延长杆进行解剖研究,分析其在原材料、冶炼、锻造及热处理等环节可能造成的缺陷并提出解决办法。

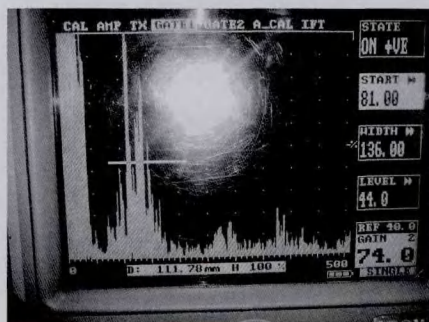
图 1

锻后进行调质处理,淬火温度 850℃,回火温度 560℃,淬火后空冷 9h 回火,出炉后进行超声波检测,发现有两支延长杆通长全部开裂,其中一支延长杆存在肉眼可见的环形裂纹,裂纹从心部延伸至近表面,对其余延长杆进行超声波检测,发现中心通长存在断续裂纹缺陷。

图 1~图 4 为在延长杆中间一处每隔 90°取一点所得检测的波形,图 5 为环形裂纹形貌,图 6、图 7

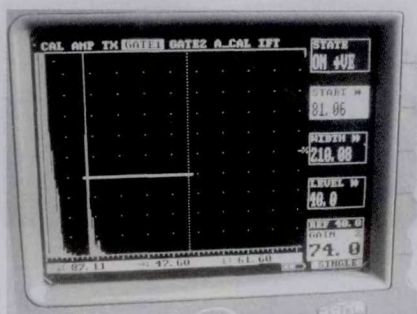
图 6

为用横波斜探头对环形裂纹部位检测波形,检测显示深度达 147mm,位于延长杆中心部位,对此延长杆进行锯切发现存在穿晶裂纹,且裂纹两端贴近延长杆表面,如图 8 所示。

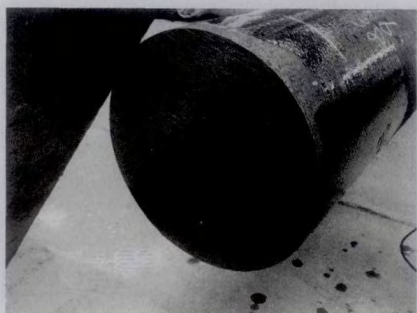
图 8

(1) 宏观观察与取样 延长杆横截面心部开裂，裂纹沿径向分布，几乎贯穿锻坯整个截面，裂纹两端均延伸至距外表面约 20mm 处。心部开裂在锻坯上通体分布。为此，我们在靠近心部开裂最严重部位取两块试样，在外表面取一块试样进行金相分析。

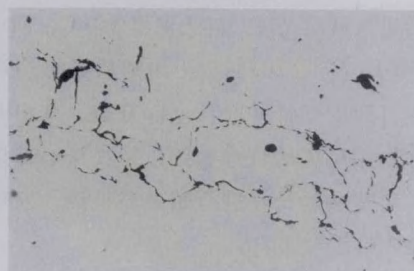
延长杆开裂部位所取试样抛光后横向观察：心部开裂严重部位裂纹开口较宽，裂纹内及周围无夹杂物偏聚等其他缺陷，开裂延伸尾部裂纹中有氧化铁，锻坯横截面裂纹在径向上呈曲折形态。抛光态锻坯裂纹形貌局部如图 9、10 所示。

图 10 抛光态锻坯开裂尾部裂纹中氧化铁局部

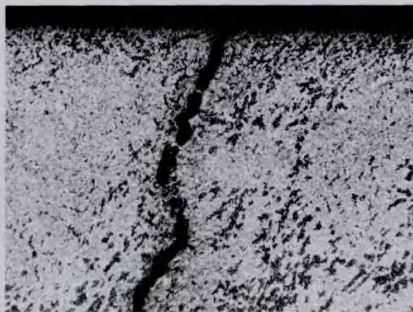
腐蚀后观察：裂纹周围没有氧化脱碳现象，成分偏析严重，延长杆从外表面至心部组织各异，最外壁组织为回火索氏体 + 少量铁素体，次外壁组织为回火索氏体 + 铁素体，1/2 半径部位组织为回火索氏体 + 回火贝氏体 + 铁素体，心部和开裂部位组织为珠光体 + 贝氏体 + 回火索氏体 + 铁素体。延长杆横截面各部位组织如图 11 ~ 图 16 所示。

图 11 锻坯心部开裂部位周围组织

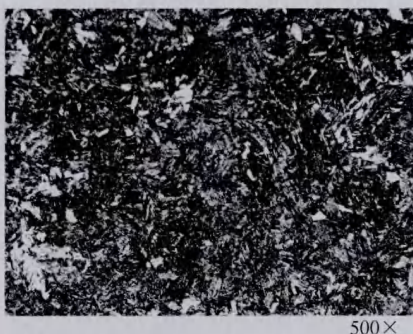
图 12 锻坯外表面  $S_{回} + F$  (少量) 组织局部

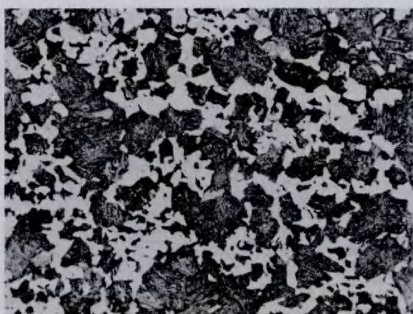
图 13 锻坯次外壁  $S_{回} + F$  组织

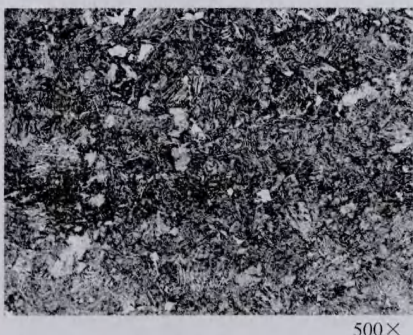
图 14 锻坯 1/2 半径部位  $S_{回} + B_{回} + F$  组织

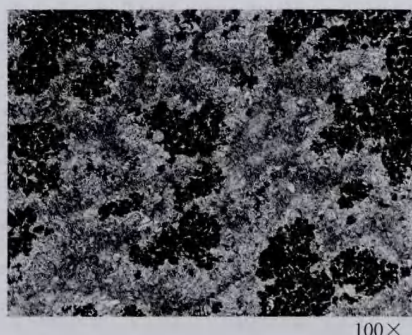
图 15 锻坯心部  $P + B + S_{回} + F$  组织

(1) 对锻坯进行分析可见，此钢碳含量偏高，其他元素正常。从金相组织看，延长杆经调质处理的淬火过程未完全淬透，从表面到心部组织各异。

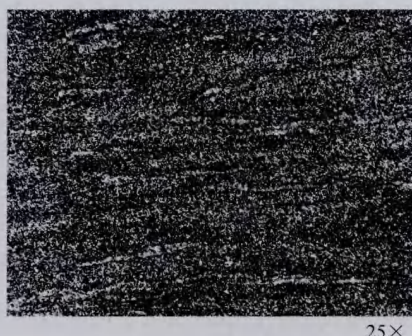
图 16 锻坯偏析组织局部
