# AP1000 汽轮机特殊静叶隔板汽封槽堆焊缺陷问题的探讨

山东核电有限公司 (烟台 265116) 李卫华

**【摘要】**介绍了 AP1000 汽轮机特殊静叶隔板汽封槽堆焊缺陷问题的发现、成因及处理过程,提出了解决缺陷问题的主要措施,为核电工程上类似问题的处理提供借鉴和参考。

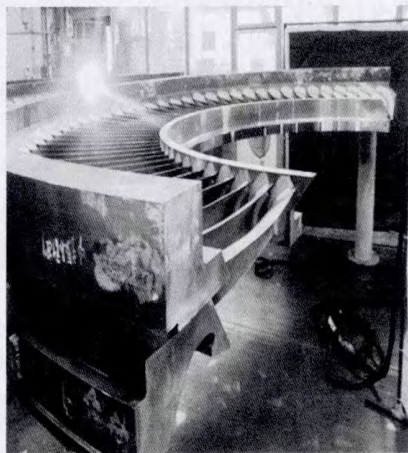
图1 特殊静叶内外环焊接

如图 1 为特殊静叶内外环焊接的过程。我们在
