# 主动齿轮裂纹原因分析及改进措施

哈尔滨汇隆汽车箱桥有限公司 (黑龙江 150088) 金荣植

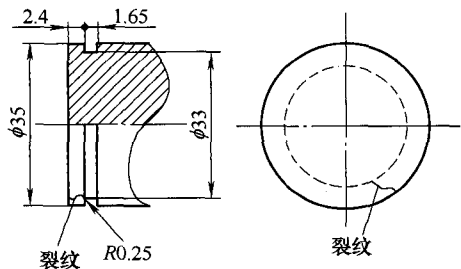
图3 主动齿轮卡簧槽裂纹示意

通过对主动齿轮卡簧槽裂纹进行宏观检查发现，裂纹起源于齿轮卡簧槽圆角 $R0.25\text{mm}$ 处，并沿槽底 $\phi 33\text{mm}$ 圆进行扩展。每个齿轮裂纹长度不等，有的齿轮裂纹从 $R0.25\text{mm}$ 处扩展至 $\phi 35\text{mm}$ 外圆卡簧槽槽边，如图3所示。

通过现场检查发现，在感应热处理后，部分齿轮卡簧槽圆角 $R0.25\text{mm}$ 处产生裂纹，并沿槽底 $\phi 33\text{mm}$ 圆扩展，有部分齿轮卡簧槽槽边出现裂纹情况。主动齿轮在装夹、转序过程中，如果不小心中磕碰齿轮卡簧槽槽边，个别齿轮出现卡簧槽槽边开裂“掉碴”情况。

(1) 渗碳工艺的影响 经分析，主动齿轮卡簧槽槽边厚度 $2.4\text{mm}$ ，而齿轮渗碳层深度为 $1.70\sim 2.10\text{mm}$ 。齿轮经渗碳、淬火及回火后，卡簧槽槽边（两侧）已经全部渗碳并渗透，成为高碳淬火组织，硬度在58HRC以上，为脆性状态，导致卡簧槽圆角 $R0.25\text{mm}$ 处应力加大，而且卡簧槽槽边

厚度薄,冷却速度快,这些因素导致了卡簧槽圆角R0.25mm处应力集中,是产生延迟裂纹的危险部位,尤其在碳化物及马氏体组织级别偏大、卡簧槽槽边厚度偏薄、抛丸清理钢丸尺寸偏大及抛丸时间过长时,容易在齿轮卡簧槽圆角处出现裂纹,从而成为裂纹源。

(2) 感应热处理的影响 卡簧槽中频感应加热温度高,经采用TI415型红外测温仪检测为800~810℃,由于主动齿轮材料采用22CrMoH钢,材料淬透性较高,经中频感应加热退火后,卡簧槽槽边在冷却过程中容易形成二次马氏体组织(实际检验卡簧槽裂纹金相组织为马氏体),使材料脆性加大,并使卡簧槽圆角R0.25mm处组织应力加大,容易产生延迟裂纹。

(2) 产品设计 裂纹起源于卡簧槽圆角R0.25mm处,此处过渡圆角小,在热处理过程中易产生应力集中,是产生延迟裂纹的危险部位。

通过以上分析,主动齿轮卡簧槽裂纹主要是由于齿轮热处理工序设计不当、中频感应加热温度偏高、材料淬透性相对较高等诸多因素叠加造成的。

渗碳前增加防渗碳工序,在卡簧槽槽边两侧(包括卡簧槽圆角R0.25mm处)涂刷防渗碳涂料,防止高碳淬火组织的形成,以降低脆性,减小组织应力及热应力。

(1) 中频退火工艺 设备为KG—PS100型中频炉和GCT10120型淬火机床,感应器为纯铜管制成的圆环形状。其退火工艺参数为电压550~580V、电流110~130A、频率2500Hz、功率50~55kW。主动齿轮卡簧槽(包括槽边)经过一次预热和一次加热,此时温度控制在650~700℃(枣红色,可以采用红外测温仪测量),可空冷,但应避免急速冷却,尤其在冬季。中频感应加热速度相对缓慢,便于操作,对减少R0.25mm处应力集中的产生有利。

(2) 超音频感应加热退火工艺 采用GCYP100/35型超音频电源和GCT10120型淬火机床对主动齿轮卡簧槽(包括槽边)进行连续循环加热退火处理,由于加热速度缓慢,退火部位温度均匀,卡簧槽及槽边均有良好的硬度梯度分布,并可降低卡簧槽槽边硬度,热应力小。其退火工艺参数为超音频直流电流80~90A、直流电压200~210V、加热时间4s、循环19~21次。

保证卡簧槽圆角R0.25mm处圆滑过渡,降低表面粗糙度值。

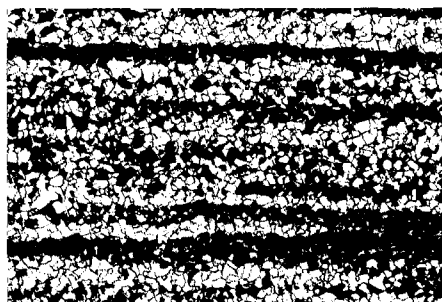
图5 带状组织

(3) 带状组织检验 该批次剩余主动齿轮热处理前带状组织为2级，合格，如图5所示。
