# 曲轴芯孔断裂的失效分析

滨州海得曲轴有限责任公司 (山东 256600) 李永真 孙腾蛟 王文涛

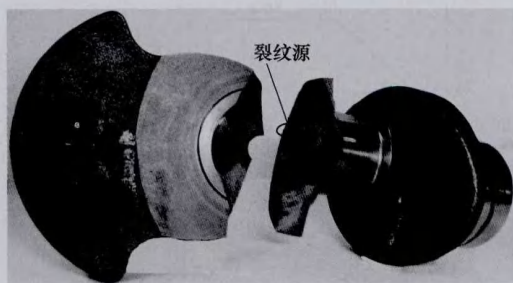
图 1 曲拐断面

我公司某型号四缸内燃机曲轴,在取样做疲劳试验过程中,所有子样运行 20 多万次后位于曲轴的芯孔断裂,如图 1、图 2 箭头所指为裂纹源起始部位,属非正常断裂,且疲劳强度远没达到客户的要求。其材质要求是 QT800-3,疲劳强度要求承载  $1900\text{N} \cdot \text{m}$  弯矩载荷循环  $10^7$  次以上,加工路线:金属型铸造→正火→机加工→圆角滚压。

如图 1 所示断口特征,裂纹源位于靠近曲柄端的芯孔,裂纹扩展至曲柄梢断裂。曲轴的连杆芯孔的作用:减轻本身重量,易平衡;减少浇铸过程的铸造缺陷;起加强筋的作用,增强曲轴的疲劳强度。芯孔面为铸造面而非加工面,允许一定的表面粗糙度。

角处疲劳强度最薄弱处提高了60%~100%。在疲劳试验中,连杆轴颈圆角以及与圆角处于同一受力平面方向的芯孔同时承受拉压循环载荷,致使疲劳裂纹的产生扩展不会按图6所示进行,而是由于有正火所造成的极大残留应力的存在,在芯孔边缘拉应力最大的部位裂纹萌生并扩展至曲柄梢端而断裂(见图1、图2)。

我公司在疲劳试验过程中曲拐位于芯孔处断裂,不是正常断裂,而是应力断裂,是由于正火过程喷雾冷却不合理,冷却时间太短,造成极大的残留内应力,且芯孔处残留的拉应力最大,在疲劳试验中承受循环拉压应力,使其在远低于材料的疲劳强度情况下,位于残留拉应力最大的芯孔边缘处断裂。经及时采取纠正措施,改进工艺,获得理想效果,避免了批量废品事故发生。MW (20120511)

像这样的曲轴如果装机后,在运转过程中会发生突然断裂,造成极大的损失。为此,我公司迅速采取措施,针对正火流水线的正火工艺进行整改,如图7所示。采用风冷,利用余热自回火消除或减少组织应力、热应力,并且在粗加工后转精加工前,加高温回火工序(工艺曲线见图8),以消除热处理及机加工所产生的残留应力。

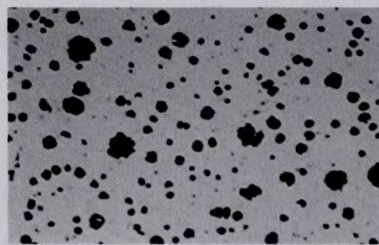
图 3 腐蚀前断口金相

沿断口取样检测结果:球化 2 级,石墨大小 6

级,珠光体 90%,抗拉强度 860MPa,伸长率 4%,符合技术要求。断口金相组织如图 3、图 4 所示。

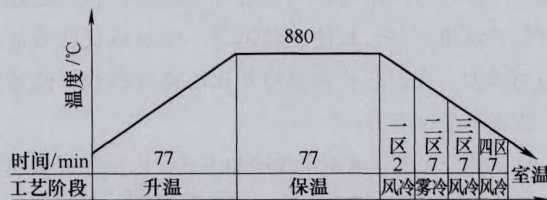
图 5 流水线正火工艺曲线

(1) 正火过程 工艺曲线如图 5 所示。由于是流水线作业,保温后出炉喷雾吹风约 30min 快速冷却至室温,实际上雾冷几乎是喷水冷却。冷却方式不符合热处理标准对正火工艺的要求,即将钢铁件加热到临界点以上的适当温度,保持一定的时间后在空气(风冷或空冷)中冷却得到珠光体组织的热处理工艺。冷却方式的不合理,造成曲轴本身的残留内应力非常大。

原正火工艺(见图5)是880℃保温结束出炉冷却,在雾冷区,而实际工艺过程是喷水冷却,芯孔部位有水流流过,致使冷却迅速,相对造成的残留应力极大,且因芯孔表面冷却比心部冷却快,使芯孔表面承受拉应力。
