# 一吸外冷器管板焊接变形的原因分析及处理

瑞星集团有限公司 (山东东平 271509) 张道福 王志勇 师玉伟

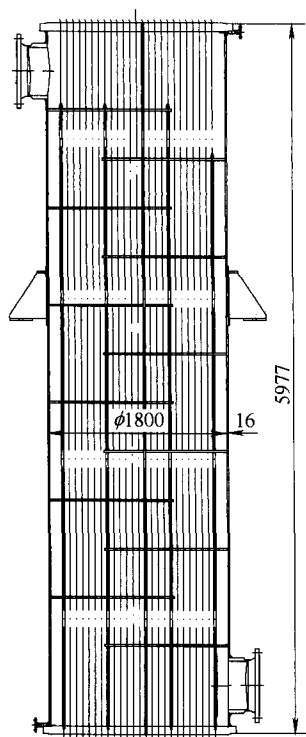
图1 一吸外冷器

2009年10月, 我公司制作了一台一吸外冷器, 其结构如图1所示。该设备为固定管板换热器, 筒体DN1800mm, 壁厚16 mm, 换热管长度6000mm, 管板尺寸为 $\phi 1960\text{mm} \times 70\text{mm}$ , 材质为00Cr17Ni14Mo2。由于当时工期紧, 我公司一名新上任的车间主任在安排一名焊工焊完筒体与管板角焊缝以后, 发现与换热管点焊固定的一块管板中间向外凸出9mm左右, 发生了严重的拱形变形, 影响了管板的密封。

(1) 管板局部受热严重 筒体壁厚相对较厚, 焊接坡口角度较大, 造成焊接时填充的熔敷金属较多, 导致管板局部受热严重, 高温区域(焊缝处焊缝侧)冷却后产生的收缩量较大, 低温区域收缩量小, 这种不平衡的收缩导致了管板中心向外凸出拱起。

(2) 管板中间向外拱起 管板面积较大, 焊接时由于担心筒体与管板角焊缝焊完以后总长度收缩, 所以只把换热管的一端与一块管板点焊固定, 造成换热管没有对管板构成支撑作用, 也没有采取
