# 地铁车辆侧墙门角的二次修补焊接试验

南车南京浦镇车辆有限公司 (江苏 210031) 孙景南 孟宪伟 吴 斌

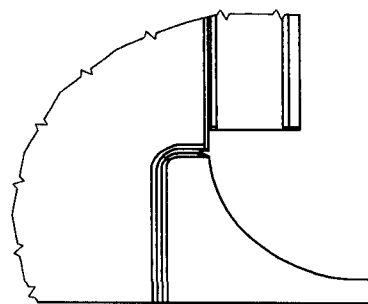
图2 门角示意

门角示意如图2所示。

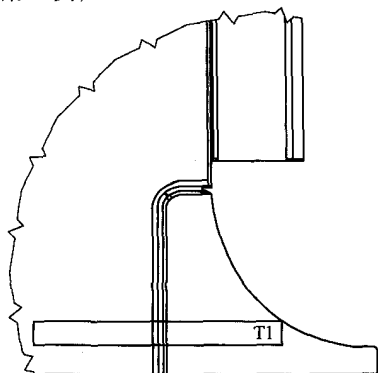
图6 拉伸试验取样示意

T1试样抗拉强度 $R_m=187\text{MPa}$ ,断口位置在热影响区上靠立柱一侧,离焊缝边缘6mm处。

T2试样抗拉强度 $R_m=192\text{MPa}$ ,断口位置在热

影响区上靠立柱一侧,离焊缝边缘8mm处。

经过6次焊接试验后取样做拉伸试验,试验结果合格,焊缝的最低强度均能达到母材强度的60%~70%。
