# 18Cr2Ni4W掘进机轴齿轮失效分析

北方重工集团 (辽宁沈阳 110142) 彭更翠

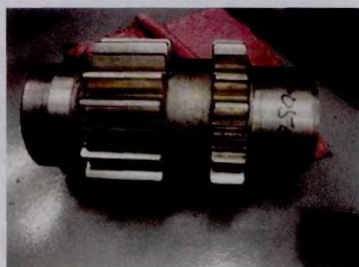
图 1

某批次产品在安装试车时发生齿部研磨, 如图1所示, 我们对其进行了失效分析。

(2) 硬度 失效件表面硬度53~55HRC, 心部硬度36~40HRC, 表面硬度低于技术要求。

由于该轴齿轮齿面硬度未达到技术要求, 而与

之相啮合的齿轮硬度高于该轴齿轮, 致使轴齿轮在工作中齿部受到的外力超出屈服极限, 承载能力明显下降, 较容易丧失对变形的抵抗能力而发生塑性变形。因此, 齿部在啮合过程中, 超过屈服极限使表面无法回弹导致研磨, 降低了使用寿命。

(1) 该轴齿轮材质冶金质量较差, 非金属夹杂较严重, 破坏了金属基体的整体性和连续性。

(2) 轴齿轮的齿表面硬度未达到技术要求。

(3) 轴齿轮表面渗层组织中存在粗大的马氏体及大量残留奥氏体, 致使轴齿轮表面硬度不足。
