# 高速动车组设备舱支架结构仿真分析

北车集团唐山轨道客车有限责任公司 (河北 063035) 苏红远 赵双敬 张建辉 刘东军

随着我国高铁事业的发展,高速列车的安全性能越来越受到社会各界的关注,设备舱支架是车下设备舱底板和两侧裙板的主要承载结构。为保证列车安全运行,对原有的设备舱支架强度进行了有限元分析,并在此基础上提出新的改进结构。

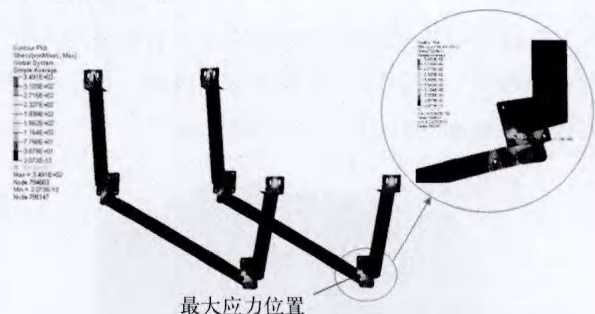
图4 支架应力示意

结果显示,支架的最大应力出现在支架上臂与底部吊梁联接处,最大应力值为349.1MPa,大于材料的许用应力215MPa,产生应力集中现象,原支架结构不满足强度设计要求。

(1) 通过数值仿真得出的设备舱原支架结构最大应力值超过材料的屈服应力, 应力集中位置与原支架实际开裂位置基本相符, 且可以作为支架结果改进和试验的理论依据。

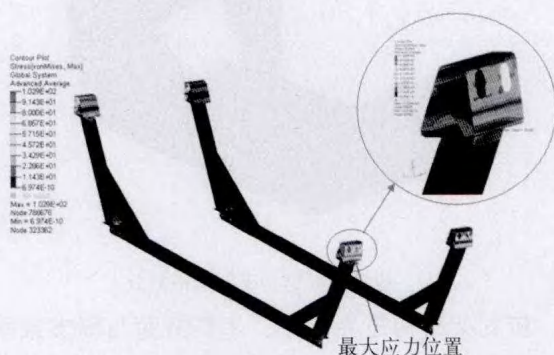
图8 新结构支架应力云

新支架结构边界条件、工作载荷与原支架结构相同,对新支架进行有限元计算,最大应力位置出现在支架与车体连接的铝型材处,经计算分析可看出,如图8支架应力云所示,最大应力出现在支架上臂和底架边梁的连接机构处,数值为102.9 MPa,远小于材料的屈服极限应力215MPa,满足强度设计要求。

(2) 通过对新型支架结构的数值仿真, 可得出新支架结构最大应力比原支架结构降低了70.5%, 满足支架强度设计要求。
