# 电力机车牵引从动齿轮裂纹分析

北京南口轨道交通机械有限责任公司 (102202) 姜永升 于建英 陈更强

某电力机车在周期大修时,发现其牵引齿轮的从动齿轮端面齿底处有裂纹,此零件已正常运行30万km。为了找到裂纹原因,我们对此零件的化学成分、显微组织、硬度及裂纹宏观形貌等进行了分析。

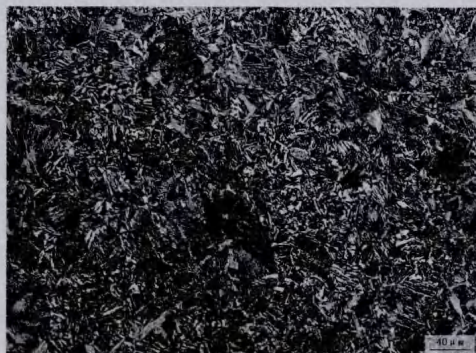
图2 心部调质组织

(2) 基体组织和硬度 齿根圆心部组织为回火索氏体+少量条块状铁素体, 如图2所示。心部硬度为262HBW, 端面未感应淬火处调质硬度为278HBW。调质组织和硬度均符合技术要求。

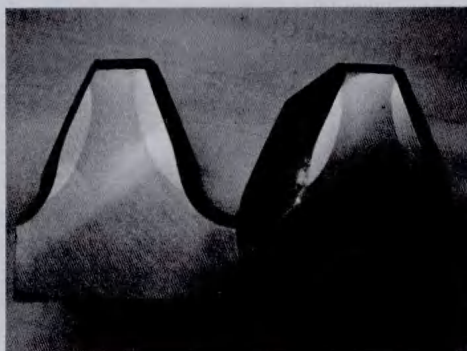
图 3

对裂纹所在的感应淬火入端略作抛光浸蚀后发现, 齿面存在明显的淬火硬化层, 而齿根及齿底无淬火硬化痕迹。齿端面与齿面呈锐角的一侧硬化层明显较深, 达3.7mm, 且在齿高中部倒角处出现了表征淬火过热的“猫眼”, 如图3所示。

(3) 考虑到在严重欠热的裂纹齿端面与齿面呈锐角一侧的半齿高倒角处也出现了由于尖角效应产生的过热。为了保证齿根和齿底有适当的淬火强化, 而又不至于使半齿高倒角处出现过热甚至过烧, 必须消除尖角效应, 将齿端面与齿面过渡处倒成一个大的钝角。

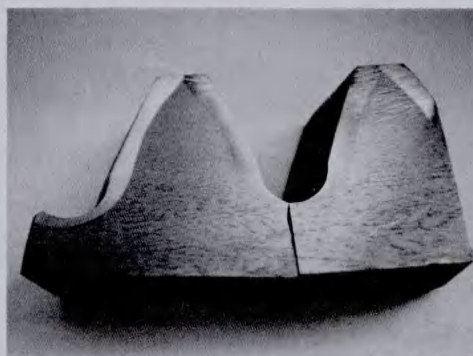
图 4

图4为距感应淬火入端17mm处的横截面经抛光浸蚀后的宏观形貌。从图中可见, 此处裂纹齿底硬化层极薄, 齿根和齿面均有明显的淬火硬化层。而

相邻齿齿面、齿根和齿底均有明显淬火硬化层。

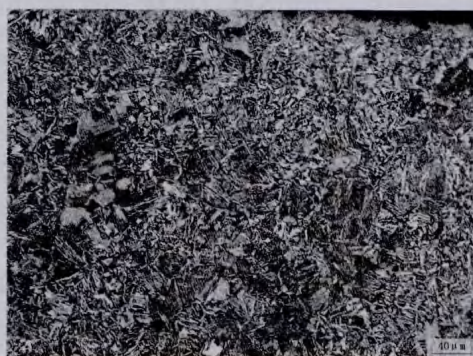
图 5

在距裂齿端面11.5mm处(裂纹源)进行金相组织检验, 未发现异常缺陷。组织为回火索氏体+少量条块状铁素体, 如图5所示。
