# 20CrMnMo小齿轮渗碳裂纹的产生及消除

江汉第四石油机械厂材料工艺研究所 (湖北荆州 434024) 冯 玲

我厂五缸柱塞泵小齿轮材质为20CrMnMo, 技术要求为: 轴部调质硬度310~350HBW, 齿面渗碳淬火, 硬度60~64HRC, 心部硬度37~42HRC, 保证有效淬硬层深1.5~2mm。

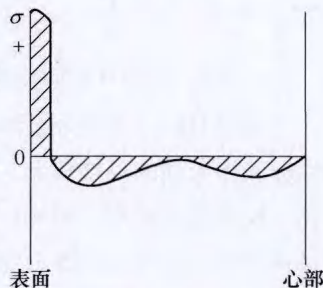
图4 工件受力分析

小齿轮经渗碳后, 渗层中含碳量远高于心部, 同时, 渗碳层内的奥氏体也具有不同的饱和碳量, 因而渗层中不同区域的奥氏体的稳定性和转变机制不一样, 这就造成了钢件冷却后渗碳层内组织结构不均匀, 内应力较大。

在一定的冷却速度下, 渗碳表面的过共析层先冷缩并转变为托氏体+碳化物组织, 在随后的冷却过程中, 内层较稳定的奥氏体转变为马氏体, 体积胀大, 渗碳层到心部的过渡层又得到索氏体或托氏体, 从而使表面的托氏体和碳化物层受到很大的拉应力作用, 工件受力情况如图4所示。且渗碳层表面的托氏体区越薄, 则该区域产生的拉应力值将越大。
