# 加氢高压空冷器管板与管子焊接焊缝开裂原因分析

江苏索普（集团）有限公司 （镇江 212006） 李 明

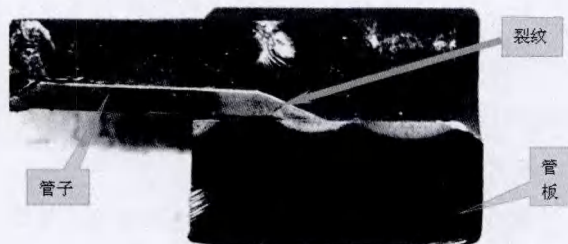
图1 焊缝开裂区域示意

（1）裂纹出现在管子与管板的连接焊缝处管子一侧。试样在试验室经过研磨抛光，并浸蚀，宏观上可清晰的看出焊缝、焊接热影响区以及焊接熔深等试样的细节（照片中发白的区域）。裂纹出现在管子一侧发白的区域内。从图1可看出，裂口附

近的形状尺寸比较完整，无明显塑性变形痕迹，属宏观脆性断裂。

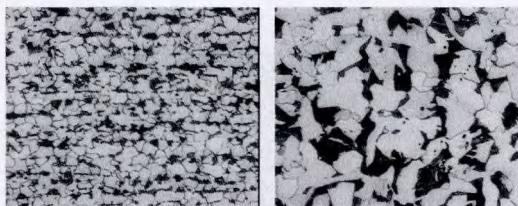
图2 管子（左）与管板（右）的显微组织 600×

（2）对管子与管板材料试样进行金相组织检测，其显微组织均为正常的铁素体+珠光体组织，如图2所示。

(1) 经分析管子和管板的显微组织正常, 均为铁素体+珠光体。

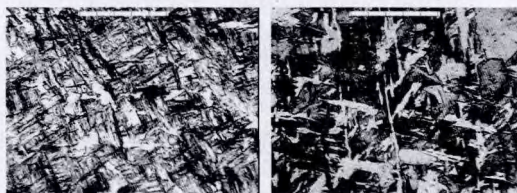
图3 裂纹两边的显微组织照片400×

（3）在出现裂纹的管子焊接热影响区，出现了淬硬的回火马氏体和下贝氏体组织，如图3所示。

(2) 开裂出现在管子一侧的焊接热影响区, 宏观上是脆性断裂, 而微观上是塑性穿晶断裂; 由于钢的淬硬倾向越大, 越易产生裂纹, 通过对焊缝及热影响区显微硬度的检测, 发现在产生裂纹的焊缝处硬度最高, 且相应部位的显微组织为淬硬的回火马氏体和下贝氏体, 从而导致焊缝处产生焊接冷裂纹。

(3) 焊前预热并及时进行焊后热处理, 以控制裂纹的产生。

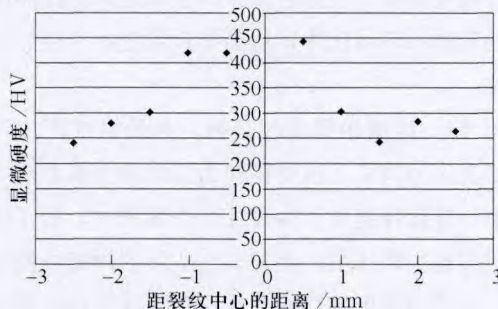
图4 裂纹两侧的显微硬度分布曲线

（4）对焊缝及热影响区进行显微硬度检测，其硬度分布曲线如图4所示。由曲线可见，焊缝裂口部位的硬度值最高；随着距离的增加，硬度逐步下降。

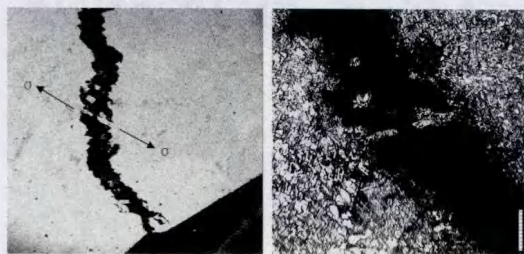
图5 裂纹微观形貌照片

(5) 通过对微观裂纹分析发现, 裂纹微观上是塑性穿晶断裂模式, 如图5所示。由断口两侧的偶合情况及变形痕迹, 可以确定裂纹扩展的主受力方向, 其方向如图5所示。

(a) 30倍电镜裂纹照片 (b) 局部放大100倍照片

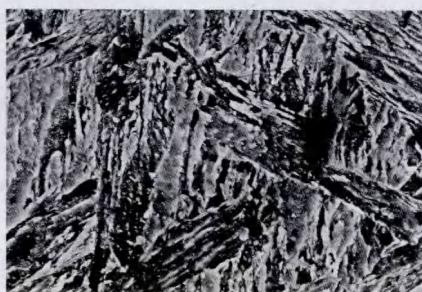
图6 裂纹部位的显微组织电镜照片

促使裂纹扩展的应力, 实际上是管子所受的径向力与其所受的轴向力的合成。根据它们与主受力方向的交角可知, 导致焊接管出现裂纹的应力中, 管子所受的径向力起主要作用, 通过图6所示的裂纹部位显微组织电镜照片可以验证这一结论。

(3) 根据微观裂纹分析, 导致裂纹产生及扩展的主应力为管子所受径向力与轴向力的合成力, 其中, 导致焊缝处产生裂纹的合成力中, 管子所受径向力起主要作用。此外, 在实际的焊缝检测中发现, 管子与管板孔口的配合松动, 并且没有完全贴胀, 此种结构经无焊丝熔化焊接以后, 极易产生上

(4) 减小管子与管板的配合间隙及贴胀, 以降低焊接区的应力水平, 抑制裂纹的产生及扩展。
