# 燃气加热炉U形燃气辐射管防止焊缝开裂的方法

江苏丰东热技术股份有限公司 (大丰 224100) 蔡 祥 张卫平

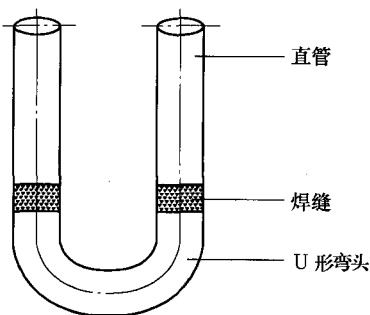
图1 U辐射管示意

(1) U形辐射管结构 U形辐射管(见图1)是由两根直管和一根U形弯头焊接而成,母材是Cr25Ni35奥

已从炉体加热室卸下,开裂部位沿焊缝中心部位,几乎完全断开。后设法将U形弯与直管完全分离。我们发现:①焊缝呈不规则圆裂开,由于炉内高温气氛,焊缝金属与母材金属都呈黑色。②观焊缝焊波,推测焊接方法为钨极氩气保护焊。③焊缝背面有时断时续的未焊透、未熔合现象。④熔合区有咬边现象。⑤坡口几何尺寸没达到要求,坡口角度、钝边、根部间隙都存在问题。这些要到供应商生产车间了解实际情况才能确定。

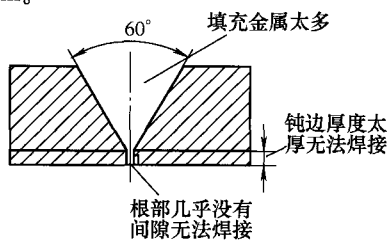
图2 焊接坡口形式

(3) 原因分析 完成试验现场的观察,我们又来到供应商的生产车间,其生产人员从材料金加工到焊接、焊后钝化处理做了全面演示。我们除了在试验场地发现的情况外,还发现:①坡口加工方式为角磨机手工打磨,因此坡口角度、钝边厚度及直线度却无法控制住,这就给后续的焊缝对接造成极大困难,甚至无法获得优质的焊接接头,其坡口形式如图2所示。②焊接方法为钨极氩气保护焊,从打底焊到填充层,再到盖面全部采用钨极氩气保护焊。焊接材料经查与母材相匹配,氩气流量、焊接电流、电弧电压都在正常范围内。其焊接速度慢,温度冷却得也慢,所以焊缝金属、热影响区金属长时间在敏感区停留,这就给焊接接头造成不利的影响;其焊接顺序为下坡焊,即由上向下焊、这样氩气就保护不到背面的焊缝,还易造成未熔合,未焊透,气孔等缺陷。其焊接过程是从开始焊到最后结束,中间未停留,这样层间温度并没有得到控制。③焊接防止拉裂定位焊的措施不到位,定位焊的长度与高度应与材料的厚度相对应。U形弯壁厚为12mm,长度应7~8mm,而其定位焊缝的长度仅为3~5mm。

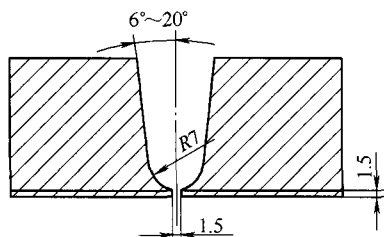
图3 U形坡口

(1) 坡口形式 V形坡口填充金属较多,这样焊缝及热影响区金属就在敏感温度区停留的时长,

为此应尽量减少金属填充量。这样减少了焊接应力和变形，而且还可减少合金元素的烧损及防止有害金属氧化物的产生。所以我们建议供应商采用U形坡口，如图3所示。

坡口加工方法最好采用机床切削，毛刺可用新角磨片打磨干净。坡口两侧背面用丙酮擦洗干净，不能残留Fe，因Fe在炉内气氛介质腐蚀会引起点蚀。清洗干净后不能用手等去触摸坡口待焊部位。因为夏天工作时太热，不能将风扇对准焊接作业部位吹扫，注意防风，防止破坏氩气保护等。
