# 飞机起动机轴承失效分析

洛阳轴研科技股份有限公司 (471039) 梁 华 王珊珊 仇亚军

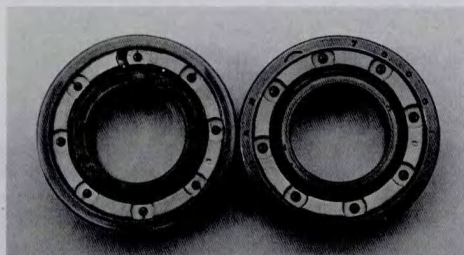
图1 两套失效轴承的外观形貌

两套失效轴承的宏观形貌如图1所示,其中保持架断裂的轴承编号为1号,另一套编号为2号。

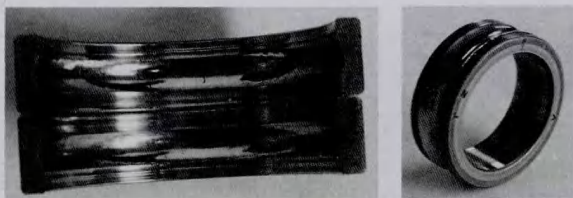
2号轴承整体损坏部位与1号轴承基本一致,但

各零部件均比1号轴承损坏情况要轻一些。其中，外圈外端面完好，内圈端面及保持架兜孔磨损也轻一些，但钢球较1号轴承钢球粗糙，色泽也暗些，详见图3。

(a) 外圈损伤形貌

(b) 内圈损伤形貌

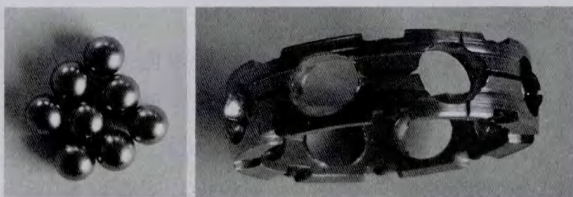
(c) 钢球外观形貌

(d) 轴承保持架

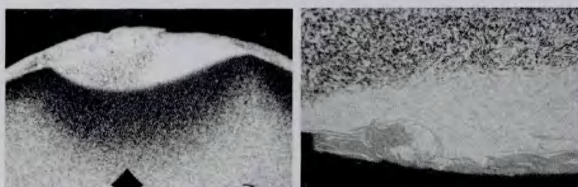
图8 1号轴承钢球表面烧伤 图9 1号轴承钢球表面熔融形貌

| 零件名称 | 工作面 | 备注 |
|---|---|---|
| | 钢球 | 钢球剖面呈圆环状烧伤，深0.45~0.55mm，其中二次淬火层深0.18~0.20mm（见图7）；局部呈弧线状烧伤，最大深度0.53mm，其中二次淬火层0.28mm（见图8）<br>局部有异金属（保持架材料）熔入（见图9），并存在至少三次淬火现象 |

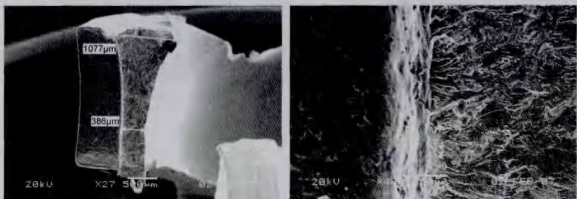
图11 保持架断口整体形貌 图12 保持架外径断口起源形貌

(3) 断裂保持架断口分析 观察整体断口形貌,发现由于兜孔磨损比较严重,保持架兜孔壁厚大大缩小,最厚处尺寸为1.077mm,最薄处尺寸为0.386mm,如图11所示。变倍观察发现断口的裂纹起源主要有两处:一处为兜孔的外径断口尺寸最小处;另一处为兜孔的边部(尖角处),此处也是轴承运转过程中应力最集中的地方。保持架兜孔外径处断裂源区及其瞬断区形貌分别如图12、图13所示,兜孔的边部裂纹源区断口形貌如图14所示。

(2) 保持架外径面及兜孔表面磨损严重,使外径变成了台阶状,兜孔由圆形变成了椭圆形。尤其是发生断裂的兜孔,最小壁厚仅为0.386mm,兜孔两侧的铆钉也变形了。从电镜分析结果可知保持架兜孔磨损发生在先,断裂发生在后。
