# 甲醇分厂低变炉出口弯头修复工艺

兖矿鲁南化肥厂（山东滕州 277527） 张春华 樊永军

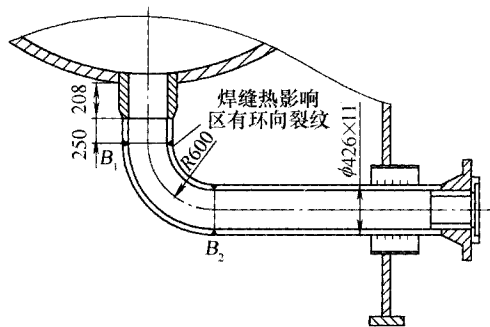
图 1

缺陷情况：下封头短节与弯头焊缝边缘（热影响区）有环向裂纹，具体如图1所示。

加强管与管道焊缝切开后，加强管（东部）焊缝内部边缘（热影响区）有网状裂纹，深约10mm，纵向长约30mm。

设备出现裂纹将会产生严重的后果，所以必须高度重视，并对出现原因进行分析。根据裂纹形态及特征，经分析判定为应力腐蚀裂纹。

焊缝热影响区存在拉应力，在变换气腐蚀介质的作用下，发生了应力腐蚀，导致环向裂纹产生。

由于0Cr18Ni9Ti的耐腐蚀性能优于1Cr18Ni9Ti，含碳量相对较低，减少了贫铬区的形成，同时降低含碳量，使焊接性有所改善，可以减少焊接残余应力，结构形式改为90°直边弯头，也可减少焊缝位置的焊接残余应力。因此决定更换弯头材料及结构形式是可以达到设备安全要求的。更换的弯头材质：0Cr18Ni9Ti，规格：90°直边弯头， $\phi 426\text{mm} \times 11\text{mm}$ ；弯头两端短节材质：1Cr18Ni9Ti，规格： $\phi 426\text{mm} \times 11\text{mm}$ ，新弯头更换位置如图2所示。
