# 柴油机高压油管故障分析

高压油管是柴油发动机供油系统中连接喷油泵与喷油器的重要零部件，它作为发动机工作时的“大动脉”，承担着给发动机输送高压燃油的任务。在发动机工作过程中，高压油管不仅要承受发动机自身的振动，还要承受高压燃油的高频脉冲，工作条件非常恶劣。因此它的寿命不仅影响整机的可靠性，而且其发生故障后，泄漏的燃油与排气管等高温部件接触后还可能引发火灾，其可靠性直接关系到人身和财产安全。本文针对高压油管故障分类进行分析，并提出解决措施，以减少维修判断时间及维修难度。

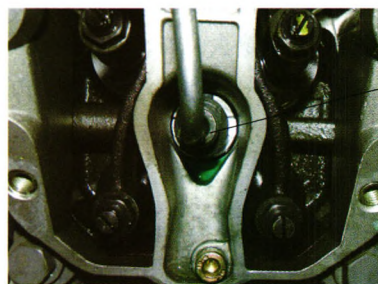
(4) 高压油管装配误差 高压油管装配误差会导致头部密封带形成椭圆，从而不能有效密封。高压油管的制造误差、高压油管头部与喷油器接口部位的装配误差（见图1），以及高压油管带管夹装配时的非自由对正等因素，都是造成高压油管装配误差存在的直接原因。

图1 油管头部与喷油器接口误差

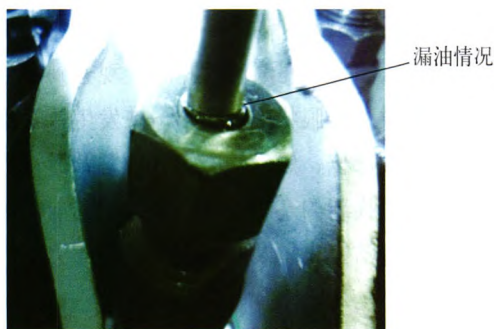
(1) 高压油管上锁紧螺母的拧紧力矩偏小 高压油管上锁紧螺母的拧紧力矩与油管的直径、材料及其所承受的最大压力都有密切关系。如拧紧力矩偏小，在柴油机的高频振动下会造成锁紧螺母松动，无法压紧接合部位而导致漏油。

头部密封不严故障一般在发动机出厂试验阶段发现，起动发动机，发现有燃油自高压油管锁紧螺母内侧或下端顺着螺纹部位渗流，如图2所示。

图2 拧紧力矩偏小造成漏油

1) 检查锁紧螺母是否保持了出厂前的状态，若发现锁紧螺母变松，用扭矩扳手按要求的拧紧力矩进行拧紧。

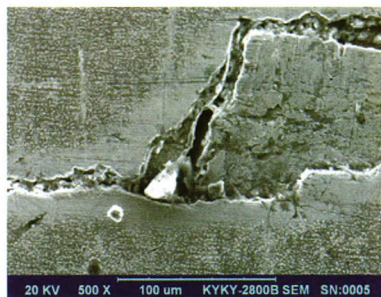
(2) 纵向缺陷 管材毛坯中因局部有夹渣而在拉拔过程中形成纵向缺陷, 该问题属于原材料的原始缺陷。裂纹部位电镜扫描如图3所示。

图3 裂纹部位电镜扫描

由图3可以看出, 裂纹为韧性断裂的特征。该特征产生的原因是管体存在微裂纹或其他缺陷, 在发动机运行过程中受振动和高压燃油的冲击作用, 裂纹逐步扩大所致。

(1) 发生纵向开裂的高压油管 在发动机工作时,有油雾自管体上某部位轴向条状缝隙中喷出。在发生该现象时,首先标记漏油部位;然后松开油管两端锁紧螺母和中间的管夹,更换新的高压油管,更换油管前需保证接口部位清洁,先安装管夹,再按推荐力矩拧紧油管两端;最后对故障高压油管进行相关检测,分析泄漏原因,避免再次发生漏油故障。

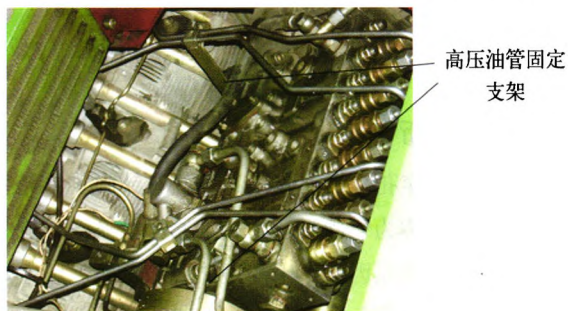
(2) 油管与机体未固定 对于有些较长的高压油管, 受发动机振动影响, 必须为其增加固定措施 (见图4), 否则在发动机振动及高压燃油的高频脉冲作用

图4 安装有固定支架的高压油管

下,容易出现应力集中而断裂。

(2) 发生横向断裂的高压油管 在发动机工作时,有油雾自管体上某部位横向呈扇状喷出,有时已明显断开,发生部位多在高压油管弯曲部位或两端头部后跟部。该现象主要是由于振动疲劳断裂所致,多由外因引起。在发生该现象时,首先检查管夹是否松动,有没有起到应有的固定作用或是否安装了固定支架,然后考虑在维修喷油泵、喷油器或其他零件时是否扳动过油管致使其变形产生应力装配,最后更换新的高压油管。
