■ 一汽解放公司无锡柴油机厂/施列海 黄建松

# 柴油机缸盖铜套漏水解决措施

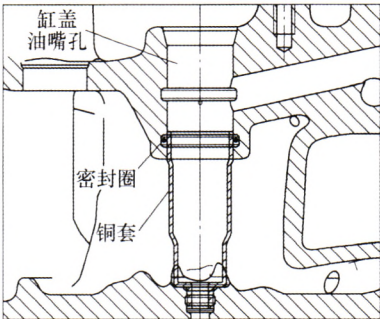
图 1

油嘴孔铜套部位如图1所示，油嘴孔加工和油嘴孔割槽全部采用进口加工中心和专机完成，加工尺寸和位置精度完全达到产品设计要求。

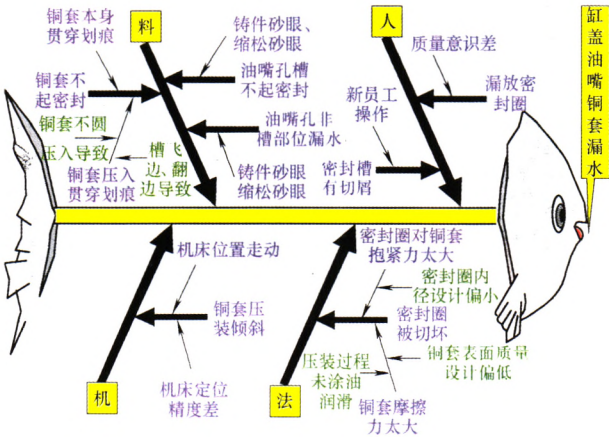
图2 缸盖油嘴铜套学漏水原因分析

针对油嘴孔铜套大头部位漏水，采用鱼刺图进行原因分析（见图2）。

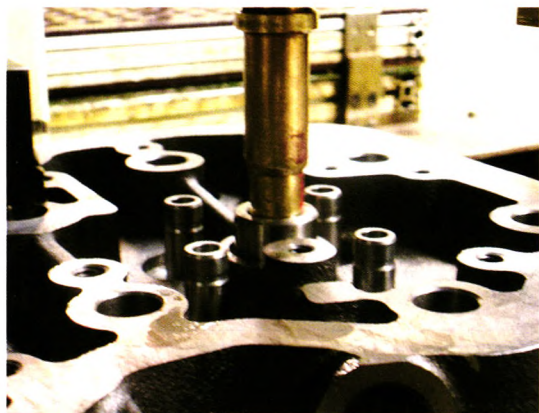
图 3

设备动作过程为: 送铜套机构利用铜套自重自由落体进入油嘴孔, 压杆推送铜套到位。通过设备检查, 发现机床送铜套和压铜套机构中心与缸盖油嘴孔中心不同心, 偏差0.3mm, 该偏差存在可能导致铜套与油嘴孔壁及密封圈相互挤压碰伤导致漏水。

为避免设备不同心压装可能造成的漏水, 制作专用检测工具, 调整设备, 确保压杆中心与油嘴孔中心为同一轴线(见图3)。经验证, 铜套漏水比例没有明显减少, 设备不同心不是漏水的主要原因。

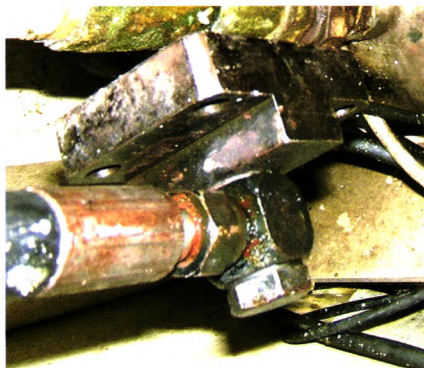
图 4

为论证铜套不密封还是缸盖油嘴孔槽不密封, 公司进行了细致入微的试验研究。重新设计改造一套手动封堵装置, 将充液试验方式改为充气试验方式, 重新制作充气接头装置(见图4和图5)。

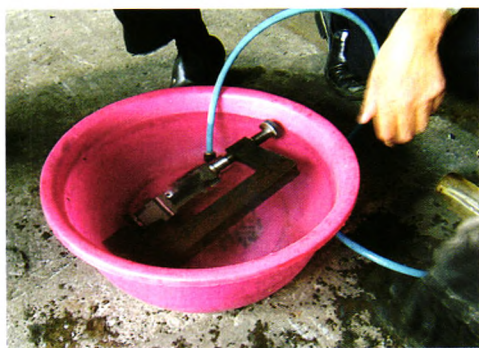
图 7

1) 缸盖油嘴孔存在铸造缩松或砂眼，导致非密封槽部位漏水或密封槽部位密封圈密封不牢漏水。

将油嘴孔存在砂眼缩松漏水缸盖供给毛坯铸造厂家分析，将存在缺陷的油嘴孔部位切割，采用泵水（见图7）和浸渗方式确认是否存在漏点，经验证，漏点存在。因此我公司与毛坯铸造厂家明确：缸盖油嘴孔存在肉眼观察到的大缺陷，直接判定毛坯为废品；缸盖铜套漏水发现油嘴孔存在小缺陷，在毛坯铸造改进期间，铜套补压两次仍漏直接判定毛坯为废品。

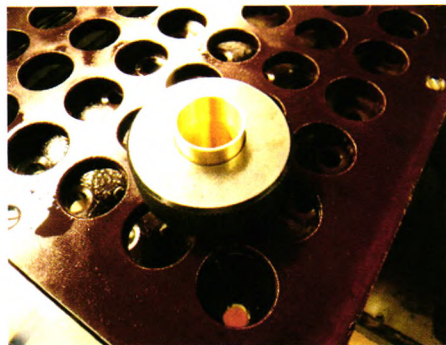
图 8

2) 铜套不圆，铜套外圆为 $\phi 26g7$ ，缸盖油嘴孔内圆为 $\phi 26H7$ ，铜套不圆将导致铜套进入油嘴孔时被油嘴孔壁刮成贯穿划痕。

(2) 铜套不圆问题 采用 $\phi 26mm$ 样圈判断，铜套通不过样圈不上线，并要求铜套厂家把铜套通过 $\phi 26mm$ 样圈作为验收依据之一（见图8）。铜套厂家为此先用千分尺100%检查合格一批铜套供货试验，试

验证明验收合格的铜套，压装过程划痕明显减少，铜套厂家因此制作了标准样圈100%检查控制铜套供货质量。
