■湖北神力锻造有限责任公司/刘志敏

## 前桥总成轴承装配碎裂解决方案

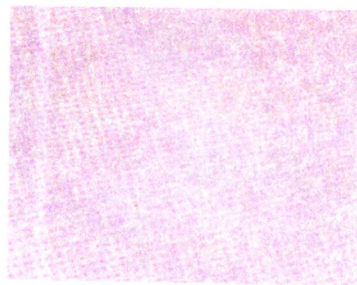
图1 轴承金相组织

通过碎裂解理分析得到的金相检验报告来看,轴承本身的热处理组织为隐针马氏体,这与国标相符合,并没有发现有较大的缺陷(见图1)。

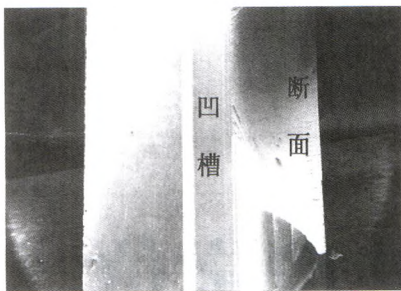
(a) 宏观检验

针对碎裂轴承的断口进行宏观检验以及轴承SEM扫描观察发现，轴承内圈部分存在加工刀痕（见图2）。

由以上轴承断口分析得出，产生此次轴承批量的断裂原因是轴承产品在制造过程中关键部位有刀痕，导致轴承热处理过程中出现隐形裂纹，并在后续的磨削过程中进一步得到扩展。由于该轴承属于过盈配合，我公司目前采用冷态安装，外界要施以很大的力才能够克服阻力确保安装到位，再加上轴承本身套筒

总成装配线反馈：使用某公司提供的7312E轴承连续出现轴承碎裂的现象，碎裂产品每班次3~5件。由于此次故障的形态与前次批量出现的情况相一致，最初鉴定为轴承本身的质量问题，但通过改善工位器具的设计等方法仍然无法消除此现象。通过测量轴承的内径，并与另一厂家的轴承进行比较，发现该公司生产的轴承内径整体偏下差，造成配合的过盈量比另一厂家的轴承大 $0.005 \sim 0.010\text{mm}$ 。如果按照原有的装配习惯进行装配，势必会造成轴承安装过程中出现一次性过载的几率提高，轴承内圈的碎裂比例加大。经过与技术部门协商，决定采用热装工艺进行装配，既提高效率、降低劳动强度，又能够有效避免轴承碎裂；同时根据产品设定的过盈量需求，并结合相关的资料，将轴承热装的温度控制在 $110^\circ\text{C}$ 。通过后续的实践证明，采用热装工艺后，轴承碎裂的现象得到有效控制。
