■上海汽车变速器有限公司/杨克军 刘文根

# 手动变速器三挡滑行啸叫的改善

本文根据上海汽车乘用车公司反馈的某自主品牌车型手动变速器（SC30M5C）三挡滑行啸叫问题（转速1400~2400r/min），列出可能因素并一一进行振动噪声试验，识别出主要的噪声源。在通过对齿轮箱系统振动噪声产生机理的初探后，对变速器相关零件进行了优化配合，使啸叫得到良好改善。

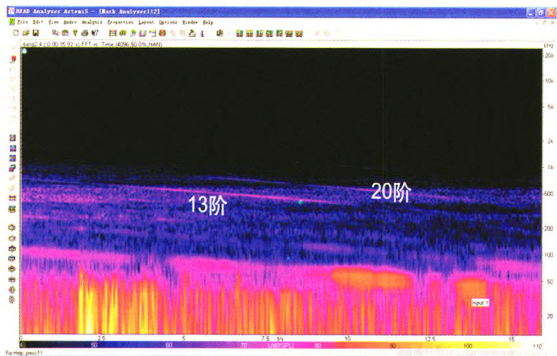
图2 主观评价有明显啸叫的频谱图

- 1) 1、2、3、4挡加速和倒拖滑行正常。
- 2) 3挡匀加速、全油门加速没问题；加速到3000r/min后倒拖时有噪声，转速为2400r/min时先出现13阶啮合噪声，后出现20阶叠加噪声，直到转速1400r/min时噪声消失，其中转速2000r/min时噪声最大。

3) 反拖频谱图(见图2)中三挡滑行13阶次与20阶次各有一条光亮带,主观评价有明显啸叫。

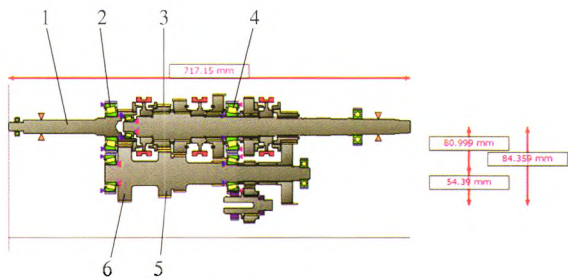
图3 变速器齿轴传动系

1.第一轴 2、4.圆锥滚子轴承 3.二轴三挡齿轮 5.中间轴三挡齿轮  
6.中间轴常啮合齿轮

个轴承（变速器共有两个短圆柱滚子轴承和五个圆锥滚子轴承）组成。其中，1、3、5、6四个齿轮的齿数分别为20、27、29、33。一轴外径圆锥滚子轴承和一轴内孔小圆锥滚子轴承滚动体数分别为14和13，中间轴前端和中部圆锥滚子轴承滚动体数都为17，中间轴后端短圆柱滚子轴承滚动体数为12，二轴中部圆锥滚子轴承和二轴后部深沟球轴承的滚动体数分别为14和12。

由阶次跟踪定理，输入轴（一轴）的转动频率为1阶，由图3各齿轮的齿数和各轴承的参数计算可得相关的特征阶次。其中三挡齿轮副的啮合频率为20阶次，一轴轴承的转动频率为14和13阶次，二轴轴承的转动频率为9.1和7.8阶次，中间轴轴承的转动频率为10.3和7.3阶次，综合试验数据分析和结构分析可知：变速器啸叫的主要噪声源是一轴、二轴的锥轴承的装配配合和三挡齿轮副的啮合精度不够。

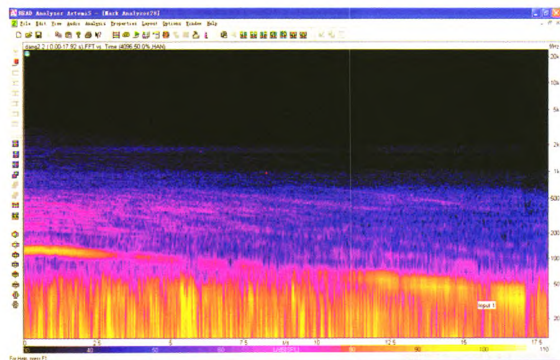
图4 主观评价轻微啸叫的频谱图

啸叫改善后（轻微啸叫）反拖频谱图中只有微弱的亮点，主观评价没有问题（见图4）。

1) 对中间轴齿轮进行齿印啮合，挑选110套齿印好的中间轴装配。中间轴齿轮进行齿印啮合，挑选20套齿印好的中间轴，严格按照装配作业指导书要求，装配20套变速器。并对其中10套变速器装配记录数据，与变速器一一对应，以便后续跟踪。

2) 适当减小一轴、二轴锥轴承与一轴、二轴的装配过盈量。

3) 中间轴三挡齿轮采用珩磨工艺，提高齿面光洁度。
