■ 盖茨胜地汽车水泵产品(烟台)有限责任公司/朱淑玲

# 汽车水泵循环管渗漏分析

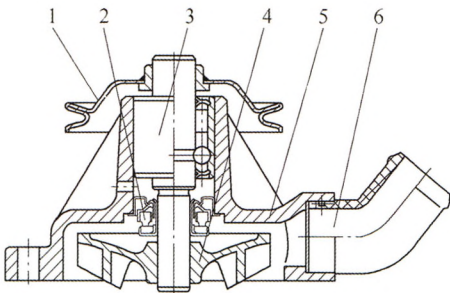
图 1

图1是某汽车水泵的结构图，其循环管的材料是聚苯硫醚。该水泵在车辆上频繁出现循环管与壳体结合处间歇性渗漏的质量问题。为了掌握该水泵渗漏的原因，对失效件进行了检查和试验测试。

试验分析和理论计算说明,循环管发生间歇性渗漏的原因是由于循环管的线性膨胀系数较壳体大。水泵在低温环境下运行时,循环管尺寸收缩量大于壳体尺寸收缩量,使其配合的过盈量不足或消失;水泵在高温环境下运行时,循环管尺寸膨胀量大于壳体尺寸膨胀量,其配合的过盈量反而得以增加。这也是水泵
