# 汽车板簧导向座失效分析及 感应热处理工艺开发

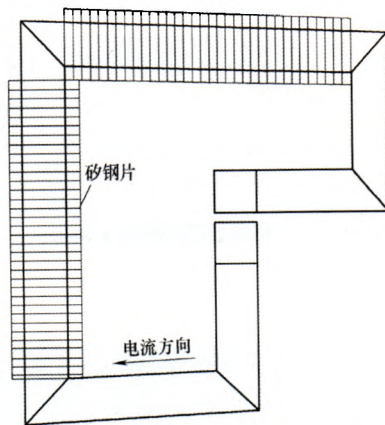
图3 专用感应器有效加热部分示意

为了使板簧导向座的底面和侧面同时感应热处理，根据板簧导向座内腔尺寸、结构设计及相应淬火技术要求设计专用感应器，如图3所示。

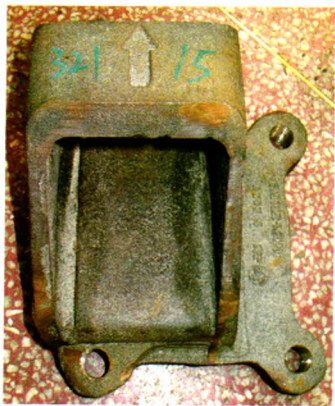
图4 样件底面淬火区域

对淬火样件进行解剖分析，确定淬火区域金相组织、淬硬层深度及硬度范围。淬火区域在宏观上可根据加热淬火痕迹来判断：弧形底面全部淬硬，侧面淬

火高度达到侧面高度的2/3以上，如图4、图5所示。

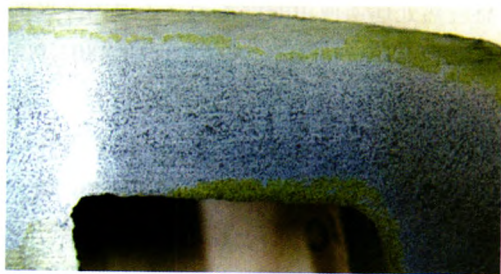
图7 样件底面淬硬层厚度

经过检测分析，板簧导向座侧面表面硬度为50~54HRC，淬硬层深为4.5mm（见图6）；底面（弧面淬火层分布）表面硬度为46~50HRC，淬硬层为4~4.5mm（见图7）；淬硬层金相组织均为马氏体和少量未溶铁素体，如图8所示。
