# 水温传感器壳体压铆工艺改进

## 传感器壳体加工工艺现状

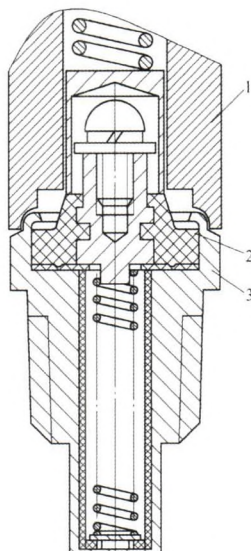
图1 壳体压铆翻边示意

水温传感器壳体压铆翻边示意如图1所示,壳体的压铆翻边是一种挤压成形,更准确地说是一种常温下存在内支撑的冲压缩口变形,即传感器端钮在内部支撑。在壳体缩口成形过程中,壳体口部实际存在三个区域,由下至上,分别为传力区A、变形区B、已变形区C。

在压铆过程中,传力区将压铆夹具(来自液压机)的作用力传导给变形区,使变形区产生显著的塑性变形,已变形区是变形区经过压铆逐渐成形的。在
