# 凸轮磨削产生小平面问题分析及处理

神龙汽车有限公司襄阳工厂 (湖北 441004) 杨正凯 陆晓龙 刘 浩

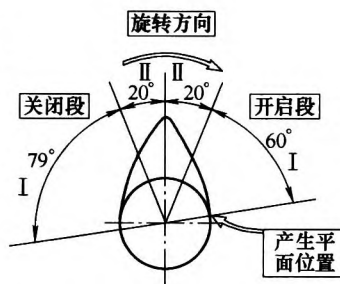
图2 凸轮出现小平面位置

XF0663 凸轮磨床加工产品过程中磨出的凸轮, 在轮廓的开启段与基圆交接处留有小平面 (见图 2), 最小平面宽度约 0.3mm;

最大 2~3mm, 在同一根凸轮轴上 (产品 8 个凸轮在 360° 分配), 磨削出 8 个凸轮小平面均在同一位置。2D 轮廓线检测结果, 也是一根凸轮轴上 8 个凸轮轮廓线同一位置出现缺陷 (见图 3)。如果停一会儿机床, 修改轮廓线起始点角度或加工参数, 加工前 2~3 件, 出现的平面窄小成暗纹, 到第 4~6 件时逐渐明显, 越来越宽 (0.2~0.7mm), 加工 10 件后宽度 0.8~1mm, 且越来越大。

拆开X轴直线电动机,发现初级线圈膨胀,膨胀后防护钢板与磁铁防护钢板接触,产生很大的摩擦力,且初级部件防护套即将磨穿,这就是进给滑

台形成进给阻力,改变进给转矩变化的问题所在,也是移动快速响应产生误差的原因。确定进给滑台反向进给时,初级和次级部件相互摩擦产生阻力,致使响应速度遇阻力滞后,瞬间在零件上留下小平面,至此故障原因找到。

(4) 问题的处理 按照机床维修说明书要求, 规范细致地安装新的直线电动机备件, 电动机安装好后, 在没有使能的状态下, 通液压油让密封静压导轨浮起, 手推滑台感觉推拉力轻松, 和 XF0671 一样, 单手 30 ~ 50N 的力很轻松推动, 整个行程非常顺畅。这时再做 X 轴同步, 确认同步做好后, 空运行机床约 1h 没有异常, 按操作规程定标修正砂轮, 砂轮修好后, 打表确认中心架、卡盘跳动, 确认无问题开始加工零件, 检测零件质量小平面对称度消失, 精度恢复, 机床故障处理完。
