# 立式加工中心两例改善性维修

江淮汽车股份有限公司轻型商用车前桥厂 (安徽合肥 230022) 杨林伟

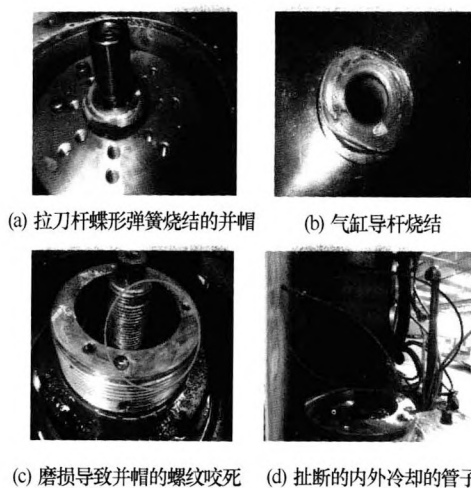
原因分析:造成上述现象的原因是拉刀杆上碟形弹簧的并帽与气缸行程杆相互磨损而烧结在一起,导致机床主轴与拉刀杆及其他部件一起运转,使主轴衬套并帽的螺纹损坏及冷却水封、水管等配件损坏(见图1)。

图1 损坏严重的备件

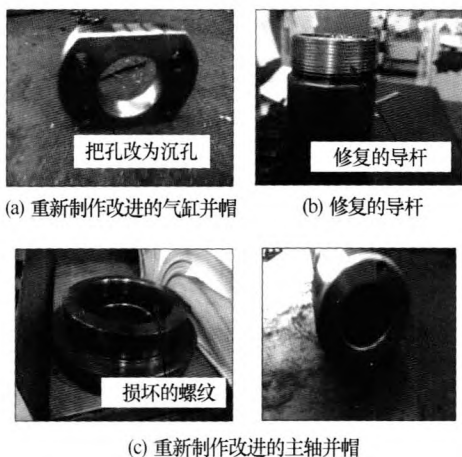
图2 重新制作改进的备件

改善实施方案如图2所示。

(1) 将原有的弹簧长度40 mm更换为45 mm,并在气缸底部钻5 mm的孔,可以将弹簧固定在孔内进行安装,并且对弹簧端面的螺母孔改为沉孔安装法,来解决螺母磨损;其次,还对气缸轴的并帽螺纹重新进行加工,便于螺纹安装。原先主轴内冷的管子由主轴里面向上穿行改为直接走加工中心的外

(2) 采取重新改进螺母紧固方式，将原有螺母的外露式固定，改为沉孔进行固定安装，这样可以避免螺母遇到间隙小和高温时，不会相互间摩擦，造成螺母经常性的磨损、烧结现象。

(3) 加工中心的内冷却水管和气缸的安装位置。气缸弹簧原先无固定造成的损坏，同样给维修带来极大不便，既费时又费力。通过改进，将水管和气管装在气缸的外面，先在气缸底部钻 3 个弹簧孔进行弹簧固定式安装，防止弹簧窜动，另外将内外冷却水管的走线进行改进，便于内外冷却水管的问题检查和更换。

(4) 对损坏严重不能修复的配件进行尺寸测量并重新制作，对损坏严重但可以进行修复的部件进行修正，对结构不合理的备件进行改进及制作，完成配件的制作和修复后对主轴进行重新装配及调整。通过 1 个星期的改进维修，终于使机床恢复了正常，从改进恢复使用到现在已经 1 年多了，该问题没有再发生过，使用效果很好。

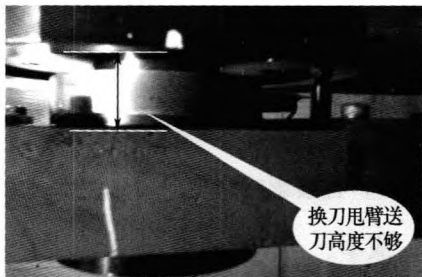
行正常，但在将机构安装到机床上运行时，新的问题出现了，甩臂送刀高度不够，无法换刀（见图 4）。最后对其进行了改进，自制 3.5 mm 的垫片，取消甩臂与升降轴间隙，调整送刀高度；另外将轴承外圈

图4 更换损坏备件后不能使用

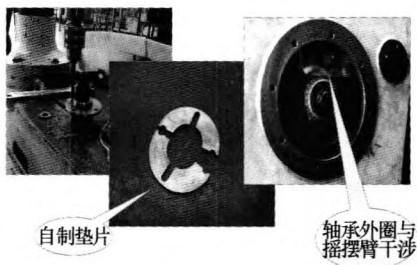
图5 改进过程

与摇摆臂干涉处铣切深 1 mm 圆弧槽，让摇摆臂能自由运行，经过 10 多次反复试装运行，换刀机构恢复了正常（见图 5）。

改进效果：通过 10 多次安装调试，解决了甩臂与升降轴间隙，轴承外圈与摇摆臂干涉，升降轴上下垫片厚度的调整，推力轴承间隙调整等，最后终于使机床恢复了正常运行，现已使用两年多从未出现异常。提高了换刀机构定位精度及可靠性，节约了维修成本。
