# DM6040 大型龙门数控钻 故障分析与维修

西安协力动力科技有限公司 (陕西 710119) 李 昊

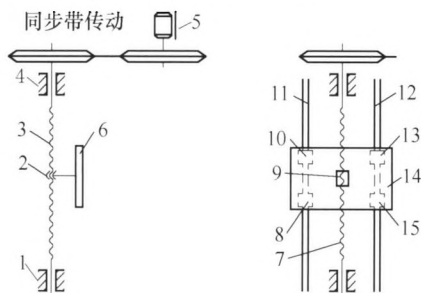
图1 2号动力头传动系统图

我公司 2010 年购置的大型龙门数控钻, 配有 2 个钻削动力头, 数控系统使用的是西班牙的 FAGOR8055M, 使用大约半年左右, 2 号动力头就出现故障, 故障现象为 2 号动力头 (见图 1) 在 W 方向运行时, 声音异常, 滚珠丝杠表面有细微的金属屑, 滚珠丝母手感温度较 1 号动力头偏高, 此处的润滑为人工润滑, 2 次/班。初步判断故障可能是操作者润滑不到位造成的, 清洗滚珠丝杠与丝母, 加装自动润滑系统, 以确保滚珠丝杠润滑良好。

加装自动润滑系统后, 运行状况稍有改变, 继续运行 2 周后, 系统报警, 显示 2 号动力头 W 方向伺服电动机过载。

拆下滚珠丝杠传动部分检查, 发现丝母在滚珠丝杠上转动不畅, 有卡涩, 滚珠丝杠中部有轻微磨损痕迹。更换新滚珠丝杠及丝母, 运行大约半年, 又出现类似故障, 仔细检查自动润滑系统, 滚珠丝杠副润滑良好, 看来产生故障的原因并非润滑不良。

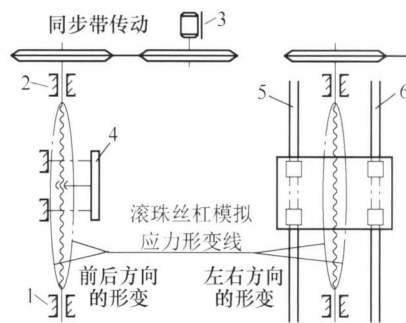
图2 滚珠丝杠模拟干涉变形图

通过销和螺杆紧密联接在一起, 丝母除了上下移动, 其他方向的自由度被直线导轨副与滚珠丝杠副同时限制, 两者有重合限制的部分。滚珠丝杠除了转动外, 其他方向的自由度被上下固定轴承座与动力头滑板同时限制, 也有重合限制的部分, 重合限制自由度, 就有可能产生干涉 (见图 2)。

如果各部分的安装调试精度足够高, 干涉可能不会发生, 如果各关键控制点安装调试精度稍差一点, 各部分的误差累计就有可能发生干涉。

由图 2 看, 如果直线导轨在竖直方向的平直度调整不好, 误差较大, 滚珠丝杠可能会受到前后方向的变形应力, 同理, 如果两根直线导轨的平行度调整不好, 误差较大, 滚珠丝杠就会受到左右方向的变形应力, 在这两种变形应力的共同作用下, 滚珠丝杠就会产生应力变形, 而实际上滚珠丝杠的上下端均由轴承座固定, 丝母也被动力头滑板限制了所有方向的自由度, 这时滚珠丝杠的变形应力就作用在丝母与固定轴承座之间, 哪个环节薄弱, 哪个环节就会损坏。

根据以上分析,要消除这种变形应力,只有提高动力头滑块导轨在竖直方向的平直度及2根导轨的平行度,但要实现这两个目标,维修工作量太大,维修成本也太高,不经济。既然不能在提高原有导轨的精度上解决问题,那只能通过调整滚珠丝杠来迁就直线导轨。

首先把原来滚珠丝杠上端的轴承座加宽,将原来的平面推力轴承+向心球轴承结构改为双组调心推力滚柱轴承,下端轴承座改固定为浮动,将原来的轴承座改成圆形,再做一个轴承座固定盒,原轴承座与轴承盒之间加一层2 mm 的橡胶板,这样滚珠丝杠产生的变形应力就被具有弹性的橡胶板吸收,这样就保护了滚珠丝杠和丝母(见图3)。
