# 淬火油池螺旋桨改进对齿轮轴质量的提升

陕西沃克齿轮公司（咸阳 713702） 崔钢锁 薛宏奎

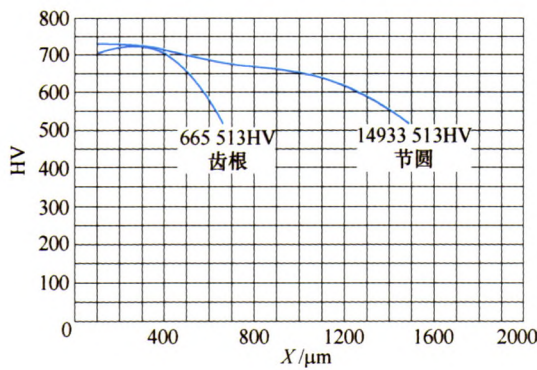
图3 未改进前副箱轴齿轮硬化层分布

(1) 未改进前检验结果 图3所示，按照513HV的标准，节圆硬化层为1.49mm；齿根硬化

层只有0.66mm。

检测结果表明：①有效硬化层深度节圆处都在图样要求的下限或略深。②齿根处在图样要求的下限且有20%左右低于下限，不合格，齿根有效硬化层深度为节圆有效深度的52%~55%。③轴颈部位磨后和齿根部位情况基本一致。④检各部位的化学渗层深度，节圆、齿根、轴颈三处基本一致，相差都在20%以内。⑤非马氏体组织为0.02~0.025mm之间变化。

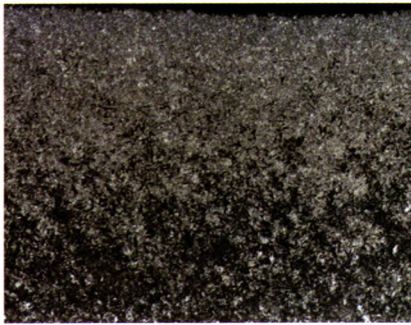
(a) 齿根位置金相

图4所示，齿根0.5~0.6mm处的金相组织：少量贝氏体+索氏体组织。

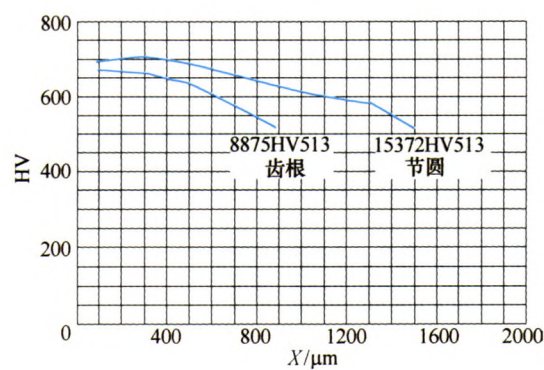
图5 改进后副箱轴齿轮硬化层分布

(2) 改造后检验结果 图5所示，按照513HV的标准，节圆硬化层为1.53mm，齿根硬化层0.89mm。

检测结果表明：①有效硬化层深度节圆、齿根都在图样要求的范围内，所检项目全部合格。②非马氏体组织在0.018~0.02mm之间变化。③齿根有效硬化层深度为节圆有效深度的58%~63%。

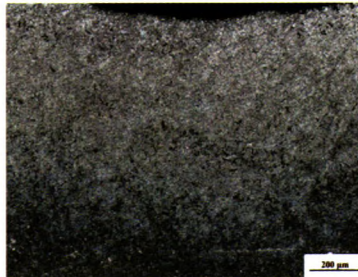
(a) 齿根位置金相

图6所示，齿根0.5~0.6mm处的金相组织：马氏体+残留奥氏体。
