# 建筑钢结构进入 “问题期”例证

中国工程建设焊接协会副秘书长 戴为志

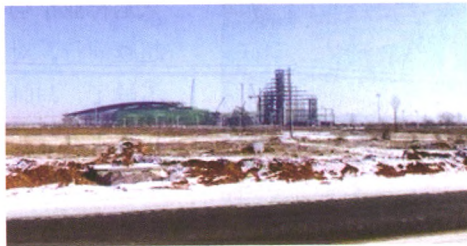
图1 主体钢结构“坍塌”全景

2010年12月15日凌晨1时30分左右，那达慕主会场即是伊金霍洛旗赛马场，西侧看台钢结构罩棚主结构发生“坍塌”。2011年1月7日在现场看到，赛马场西侧看台七八十米长的主体钢结构罩棚塌落，看台座椅被砸得七零八落（见图1、图2），无人员伤亡。

事故发生后，鄂尔多斯市立即成立事故调查组，调查组委托中国钢结构协会专家委员会进行现场勘查鉴定。原因查明：2010年11月中旬用于罩棚钢结构焊接的24个支撑柱开始卸载，12月5日完成后现场全面停工进入冬歇期，但由于西侧（西区）看台钢结构罩棚部分焊缝存在严重质量缺陷，遇到近期骤冷的天气，钢结构罩棚出现较大伸缩而发生塌落。专家组认定，这是一起施工质量事故。

焊缝质量严重缺陷是造成这次事故的直接原因之一。在“坍塌”现场，部分断开的受力焊缝显示出内埋的钢筋和砼块，暴露出参加施工的焊工职业素质极差；除此之外，据查几乎全部焊工只有国家安监部门颁发的焊工特种工种安全操作证，而无上岗操作证，同样显示出焊工技术水平差的严峻现状，这是“坍塌”事故的深刻教训。

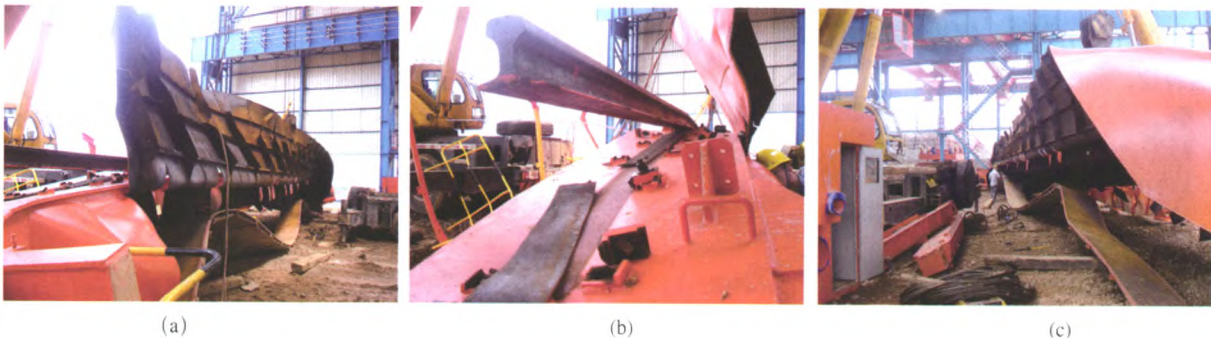
图3 爆炸现场

2010年5月14日13时左右，桥式起重机主梁（规格为 $27.5\text{m} \times 0.8\text{m} \times 2\text{m}$ ，箱式全密封）运至施工现场，搁放在地面上，下面用枕木垫起，由施工人员进行箱体的检修平台焊接和防护栏杆组装时发生了爆炸。箱体被爆开，一侧的箱体板完全掀开，巨大的冲击波把周围正在工作的有关人员掀倒，造成了9死6伤事故发生，爆炸现场如图3所示。

5·14行车爆炸事故原因查明，认定事故的直接原因为：起重机箱型梁内涂料和稀释剂的挥发物与空气混合后形成爆炸性气体，遇焊接引起的高温以及在吊装翻滚的工序中，没有清理完而残存在箱体的焊条头、铁块撞击箱体发生火花点燃气体，从而发生爆炸。气体来源与公司结构二车间产品涂装工序的分包方个别员工的严重违章作业有关。

这次事故暴露出焊接工序管理的疏忽和漏洞。在吊车梁封闭的焊接工作之前没有及时检查箱体内部，致使焊条头、涂料、稀释剂和铁块留在箱体内，造成惨剧。十分奇怪的是涂料和稀释剂根本不应进箱体，因此，用严重违章作业定性，不能服众。

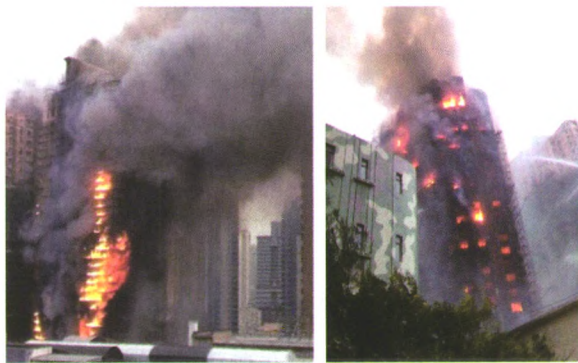
图4 上海胶州路高层火灾照片

2010年11月15日，上海被一场突如其来的大火打破了平静。特大火灾事故已导致53人死亡，另有71人受伤，如图4所示。

国务院调查组认定火灾五大原因之一就是：违规施焊，焊工无证上岗。教训极其惨痛！

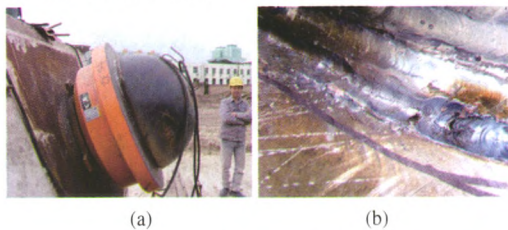
某体育场钢结构支座出现热裂纹，如图5所示。因焊剂不合格，钢结构制作焊接时出现大面积热裂纹，如图6所示。

图5 钢结构支座出现热裂纹

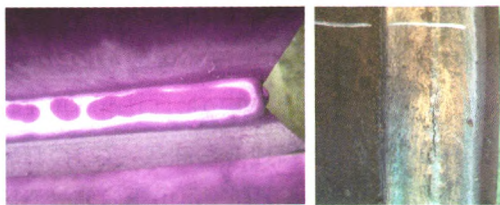
图6 钢结构制作焊接时出现大面积热裂纹

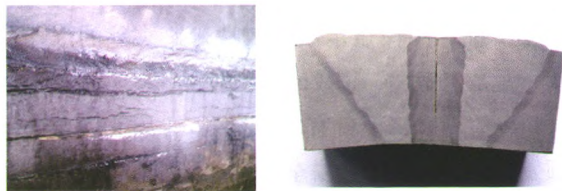
我国对钢结构“层状撕裂”的认识水平在国际上处于领先地位，但是由于钢结构行业发展很快，技术管理跟不上，钢结构“层状撕裂”仍然层出不穷，如图7、图8所示。

图7 BOX结构上“层状撕裂”图8 节点设计不合理造成“层状撕裂”（工程实体试样）

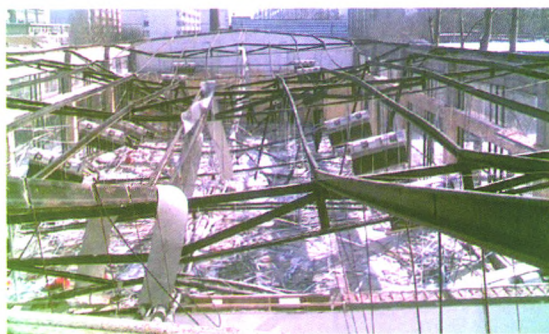
图 9

轻钢结构“坍塌”事故现场如图9、图10所示。

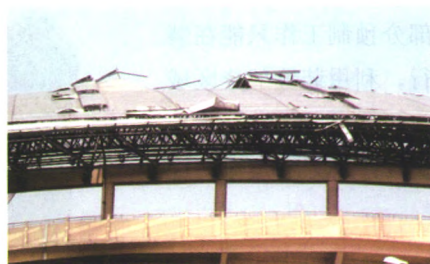
图 11

根据建筑钢结构设计标准，结构体系属于静载体系，不考虑疲劳破坏。然而，采用目前的建筑钢结构设计标准建造高铁车站时，情况就发生很大的改变：高速列车以300km/h以上的速度通过车站时，车站雨棚立即受到较大的冲击而产生振荡；高速列车有规律的24h运营，雨棚也就有规律地产生振荡。分析认为：雨棚属于高周低应力疲劳范畴，时间一长，钢结构主体及围护结构必然产生疲劳破坏。首先是没有采用刚性连接的围护结构接头松动而发生事故，然后是钢结构主体产生破坏；如果设计上有不足，施工质量也不好，加上极端天气因素的叠加，发生质量、安全事故是肯定的。近期出现车站雨棚围护结构破坏的质量、安全事故印证了这个观点，如图11、图12所示。
