# 常减压塔复合钢板焊接裂纹的原因分析

石化工程质监总站齐鲁石化分站（山东淄博 255400） 汪培宝

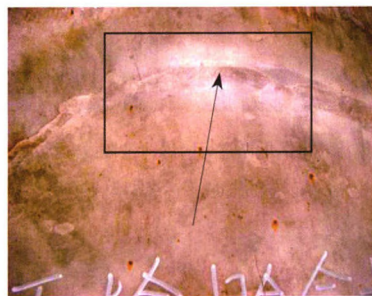
图 2

裂纹发生的部位面积约为100mm×450mm，疑似被修补过，如图1和图2所示。图1中PT检测合

格面积600mm×450mm，疑似拼接复合板，焊缝裂纹在此范围内。其中箭头所指是在环焊缝上缘30mm位置，因担心裂纹扩展，加焊一条止裂带。图2为图1的局部放大，箭头所指疑似拼接焊缝。

（1）测试化学成分 用定量光谱分析仪测定减压塔封头补焊处成分平均值，通过把此项测定结果与相关焊接材料和母材的主要化学成分进行对照（见附表），表明补焊复层部位材质不是0Cr13Al，也不是现场焊接使用的焊材A102、A302，而是焊材ENiCrFe—3。

(2) 焊接工艺评定 根据现场出现的几种情况进行焊接工艺评定, 评定结果证明: 用ENiCrFe—3补焊过的部位再用奥氏体焊材(A102、A302)焊接, 确实在补焊位置出现了裂纹。

由于常压塔封头部分有23个丁字接头、筒体部分有14个丁字接头, 减压塔封头部分有24个丁字接头、筒体部分有31个丁字接头, 出现拼接时, 供货商对0Cr13Al使用的都是ENiCrFe—3焊条。为了保证设备在现场的施焊质量, 要求对复合钢板的拼接处采取以下措施: 将所有丁字接头使用A302、A102焊材进行焊接的部分铲除, 铲除范围以拼接缝为中心, 两侧各60mm, 深度超过复层厚度0.5~1mm, 宽度超过原焊缝宽度; 使用 $\phi 2.4$ mm的ENiCrFe—3焊丝焊接过渡层和复层, 焊接后再做PT、MT和RT检测。
