# 17Cr2Ni2MoA减速机齿轮断齿分析及改进措施

我公司生产的某型号硬齿面减速机，齿轮材质为17Cr2Ni2MoA。在用户使用过程中，模数为3mm、齿数为20的小齿轮频繁发生断齿现象，导致整台减速机失效，给我公司及用户带来了非常严重的影响。针对这一问题，我们对17Cr2Ni2MoA齿轮断齿进行了深入的分析。

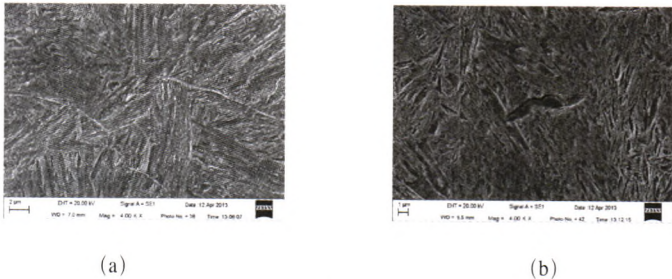
图4 齿轮心部SEM组织

采用光学显微镜和扫描电镜对齿轮的显微组织进行了观察。图1为齿轮由表面到心部的低倍显微组织，图2为齿轮由表面到心部的高倍显微组织。采用SEM对齿轮表面和心部的显微组织进行了观察，如图3、图4所示。综合考虑进行显微组织和SEM组织观察判断，齿轮外表面为马氏体组织，心部为贝氏体组织，中间过渡区为马氏体+贝氏体的混合组织。

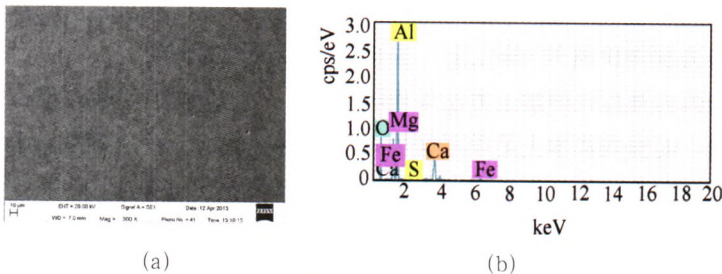
图5 夹杂物及能谱图

采用SEM观察显微组织过程中，在试样上可观察到明显的夹杂物，数量较多，多数小于

10 μm，但大于10 μm也不少。采用SEM能谱分析对夹杂物进行了分析，能谱结果如图5所示，

表明夹杂物以 $Al_2O_3$ 、 $MgO$ 夹杂为主。

从以上分析可以看出，此减速机发生轮齿折断现象的主要原因是原材料夹杂物超标及表面裂纹。具体改进措施如下：

（1）在外购齿轮钢材时，购买满足齿轮钢冶金质量要求的精炼钢材。

（2）加工时要保证锻造比，轧钢料锻造比大于3，连铸钢料锻造比大于5。

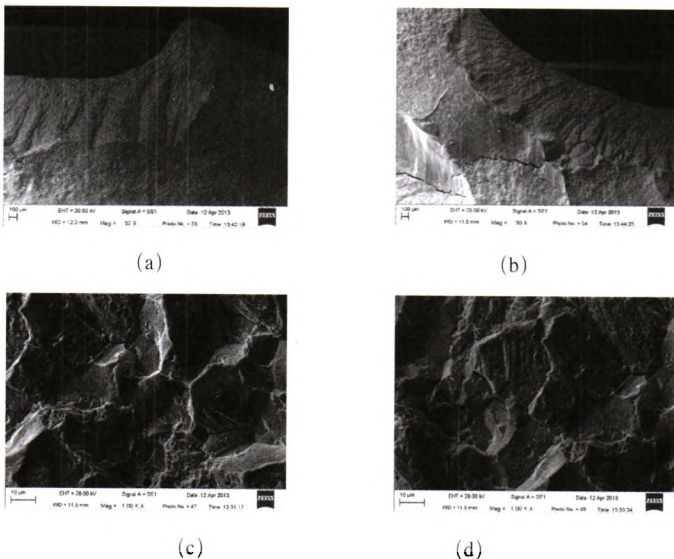
图6 齿轮的断口形貌

采用SEM对齿轮的断口形貌进行了观察，如图6所示。从断口情况判断，主要是脆性断裂。断口面上有裂纹，表面材质的原始金相组织情况不好，性能上脆性大、韧性小。

（3）齿部渗碳时，为了防止渗层过深导致淬火后齿部脆性增大，韧性减小，渗层深度比标准降低约0.2mm。

（4）适当降低齿轮的淬火硬度，以防齿部脆性过大。将齿表面硬度由58~62HRC降至55~58HRC，心部硬度由30~42HRC降至36~40HRC。

（5）磨齿时不要磨齿根（即齿槽底部），防止因齿根齿厚减薄及磨削裂纹产生导致齿根强度降低。

（6）对高速齿轮齿顶进行齿廓修形，减少轮齿啮合干涉和冲击，改善齿面的润滑状态。
