# 热处理篇

# 齿轮磨削裂纹产生原因的排查和改进

薄文丽

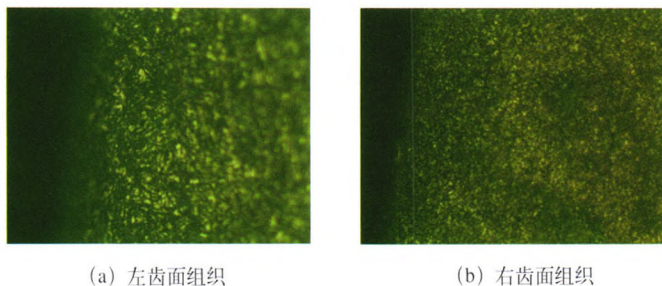
图 3

(4) 微观检测裂纹齿轮 对出现裂纹的齿轮，在有裂纹的齿上取样，检查渗层深度和金相组织。试样检测结果如下：

左齿面：残留奥氏体（20%~25%）+回火马氏体，碳化物为1级。金相组织合格（见图3a）。

右齿面：回火马氏体，碳化物为1级（见图3b）。

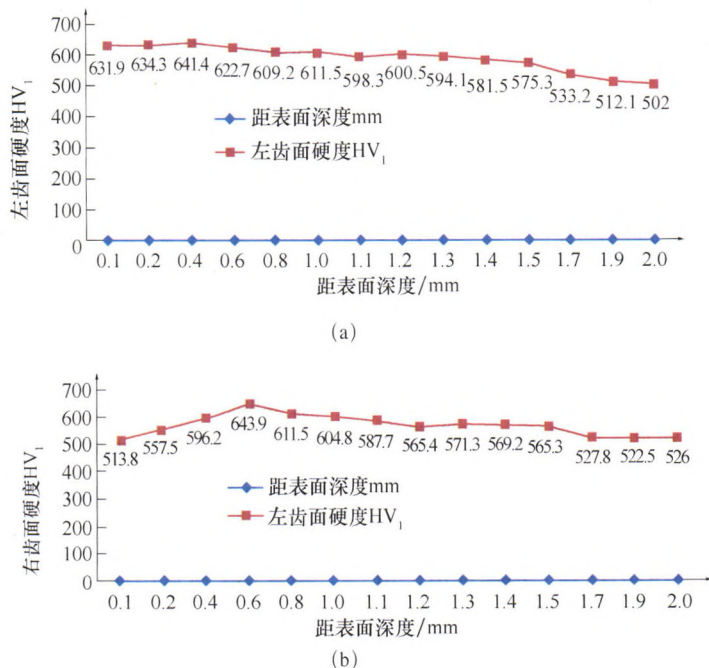
图4 左右齿面有效硬化层深度的显微硬度测定数据

左齿面有效硬化层深度为1.619mm（见图4a）。

右齿面有效硬化层深度为1.601mm，齿面有烧伤（硬度法检测时，从齿面到齿的心部0.4mm的距离，维氏硬度值上能

反映出来，明显低于左齿面相应位置硬度，见图4b)。

左齿面0.4mm处，硬度57.5HRC正常。

右齿面0.4mm处，硬度54HRC，右齿面磨齿烧伤导致硬度降低3.5HRC。

从上述排查结果可见，虽然轮齿左右两齿面的渗层深度几乎一样，但由于右齿面严重烧伤，金相组织也发生了转变，使得离表面到0.4mm处的维氏硬度低于左齿面相应位置的硬度。
