# GCr15轴承套圈网带炉淬火光亮性分析

王涛，袁福东，龚海华

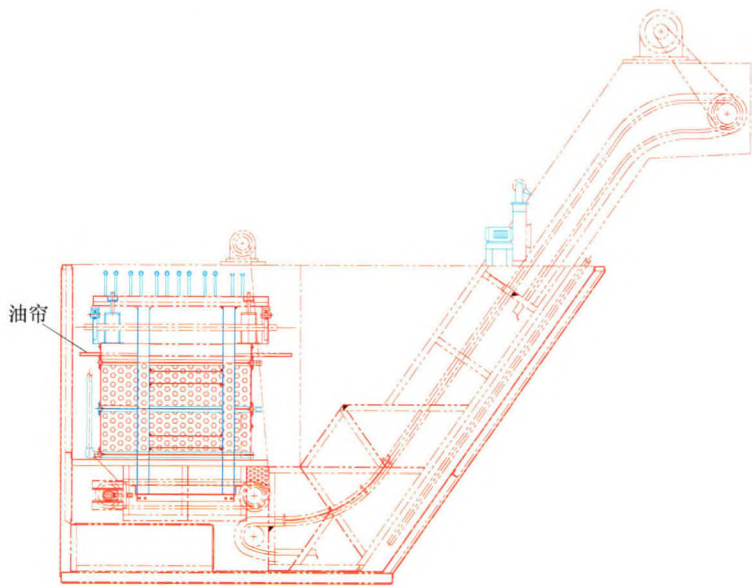
图2 直落料式落料斗结构示意图

网带炉的落料斗常见形式有直落式和斜落式：直落式适用于处理中小规格的轴承零件，斜落式适用于处理中大规格的轴承零件。从轴承光亮性角度分析，直落式明显优于斜落式，因为斜落料的零件滑入淬火油时会不可避免地溅起大量油珠落到落料板上，之后的零件在落料斗上滑过时端面会由于沾到这些淬火油而极易产生黑斑。而直落料方式则不存在该问题，且油幕帘能够更好地将淬火油烟封住，防止其窜入炉膛，影响炉膛气氛或附着套圈表面而造成套圈光亮性不佳。

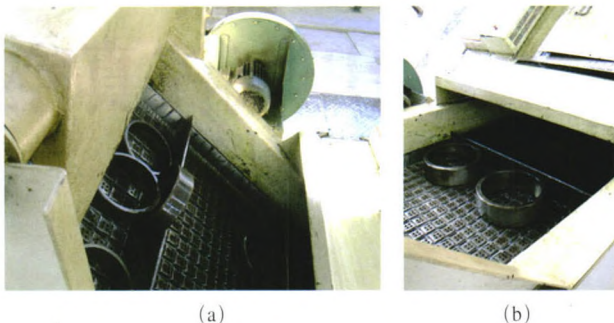
厂家A的主要工况如附表所示,初次生产时光亮性不佳,如图3所示。主要解决措施包括:

图3 厂家A的淬火后零件（调整工艺前）

(1) 取样检测甲醇纯度,含水0.1%,合格。

(2) 淬火油检测合格。

(3) 调整气氛,将炉内碳势设定从0.45%提高到0.52%,零件颜色有明显好转,典型图片如图4所示。

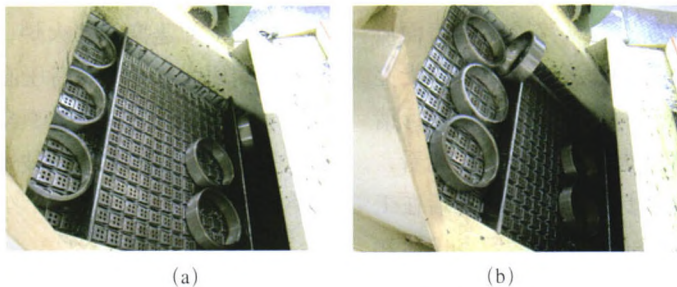
图4 厂家A的淬火后零件（调整工艺后）

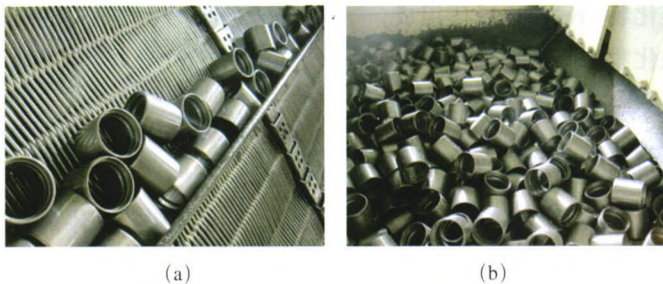
(2) 检查淬火油 检测发现淬火油中水分含量超标（标准要求 $\leq 0.06\%$ ），实际达到了 $0.1\%$ 。经排查找到了进水原因，为零件淬火后落入清洗槽时溅起的清洗液经过淬火提升网带下的挡板流入淬火油槽中，经过加热，水分处理合格。

图5 厂家B的淬火后零件（气氛调整和淬火油除水后）

(1) 调整气氛发生装置 之前甲醇采用空气泵打的方式通入炉膛内，改成滴注方式，颜色有所好转，但尚不均匀。

(3) 结果 经采取上述两项措施后，套圈淬火光亮性达到了厂家的技术要求，实现了热处理后免去抛丸工序的目标，现场零件如图5所示。

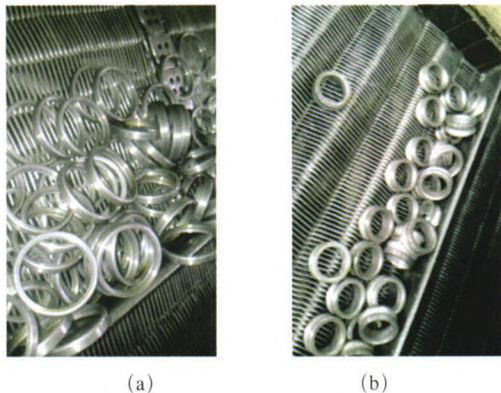
(2) 排查油帘 调整油帘大小时光亮性有明显变化，且变化规律异常：开起油帘光亮性差，关闭油帘光亮性反而要好。因此，确定问题的主要原因是淬火油烟未控制好。

图6 厂家C的淬火后零件（油帘和抽油烟装置整修后）

(3) 结果 经厂家C与设备厂家沟通，停炉后将油帘和落料斗装置拆卸整修，并增加了排油烟装置，重新安装生产后光亮性达到较好的程度，满足了技术要求，现场零件如图6所示。
