■ 河北华北柴油机有限责任公司/黄立荣 赵 祎 刘云霞 马晓峰

# 柴油机喷油提前器 故障分析与排除

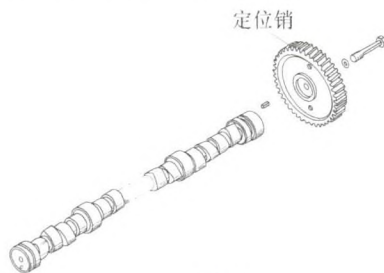
图 3

凸轮轴前端用以固定正时齿轮，正时齿轮通过凸轮轴定位销（见图3）保证与凸轮轴确定的安装关系。

凸轮轴正时齿轮驱动喷油泵驱动齿轮（图1中件5），实现喷油泵驱动，完成一系列的喷油动作。检查各缸相位是否发生错乱现象，如未发生错乱可以排除凸轮轴定位销剪断；如果配气相位变化，可证明凸轮轴定位销剪断，导致正时齿轮与凸轮轴产生了位移，凸轮轴上的正时齿轮与提前器齿轮啮合产生了变化，因此会导致喷油提前角变化。应更换新的凸轮轴和定位销，重新调整供油提前角。

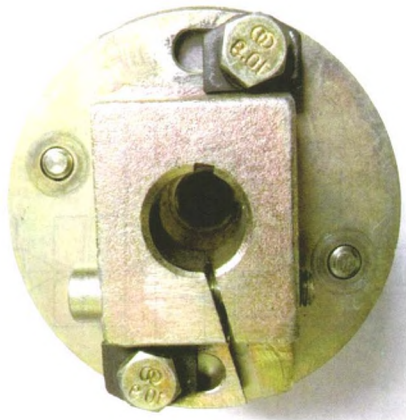
图 5

（2）联轴器松动的原因 日前一车用发动机在运行过程中出现无力、冒黑烟，停车后再次起动不能着车的现象，经现场检查为联轴器上一颗螺母脱落，喷油提前角滞后，现将喷油提前角变化故障分析及排除简述如下，以供参考。

联轴器中的紧固螺母有较严格的拧紧力矩要求为25~35N·m,但在装配过程中由于拧紧力矩不足或疏忽力矩要求,发动机运行过程中振动较剧烈,造成了与提前器相连端一螺母脱落,螺栓松动,进而导致同一平面螺栓无足够的力量固定半联轴器与联轴器片。随着发动机的振动将导致对侧螺栓逐渐松动,因此半联轴器位置移动,引起喷油提前角变化,变化最大范围为20°(见图5两长孔位置)。

联轴器螺栓松动易使半联轴器与联轴器片相对位置移动，造成供油提前角减小。此时，应重新调整供油提前角，并拧紧紧固螺栓。联轴器松动会造成提前角变化的故障不容小觑，下面以一故障实例来说明。

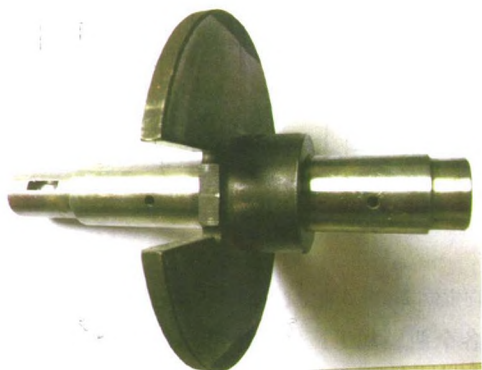
图6 传动轴总成

(3) 联轴器松动带来的提前器损坏 在上述案例中,现场拆检时检查联轴器与提前器连接部位无相对位移,连接用半圆键无损坏,查看螺栓有轻微变形,部分螺纹损坏,箱体有摩擦痕迹。拆检提前器齿轮,发现无打齿和磕碰痕迹,飞块、弹簧等零部件正常,但提前器传动轴总成(见图1中件2)中轴与调整盘出现相对位移,传动轴总成如图6所示。

故障机理:受箱体和联轴器位置所限,与螺母连接的螺栓没有脱落,继续随联轴器转动,因无螺母锁紧,联轴器上螺栓发生窜动并与箱体发生磕碰(经检查发现箱体和螺栓有摩擦痕迹),给联轴器突然施

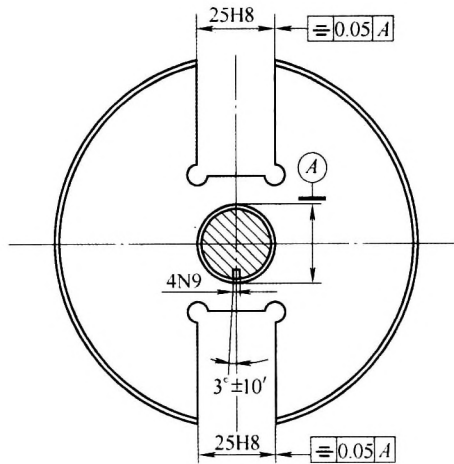
图 7

加很大的冲击力(螺栓有部分螺纹损坏,联轴器孔有明显螺纹磕碰痕迹)。由于联轴器与提前器连接部位(传动轴)无相对位移,半圆键无损坏,此冲击力使与联轴器相连的提前器传动轴总成上的调整盘与传动轴发生了相对移动,由于传动轴总成中轴与调整盘为热压安装件,为过盈配合(过盈量为0.019~0.053 mm),安装位置如图7所示。键槽为压装后加工,与调整盘开口成 $3^{\circ} \pm 10'$ (右侧),经现场检测键槽与调整盘开口成 $21^{\circ}$ (左侧),因此传动轴总成中轴与调整盘的相对位移造成喷油提前角滞后了 $24^{\circ}$ ,进而影响发动机喷油和燃烧,导致发动机运转无力、冒黑烟等故障。
